MONASTERE
DU
CARMEL

Carmel Saint-Joseph de Pontoise

LP3 PMVPB – 2024-25

Mémoire rédigé par Adélita Bocquet,
Clara De Fromont, Emmanuelle Renard,
Kevin Thomas, Mathis Gaillard, Mounia
Vinant, Nina Bette, Noor Baamara,
Pierre de Kersabiec, Sophie Jeambrun,
Mathieu Caillet.

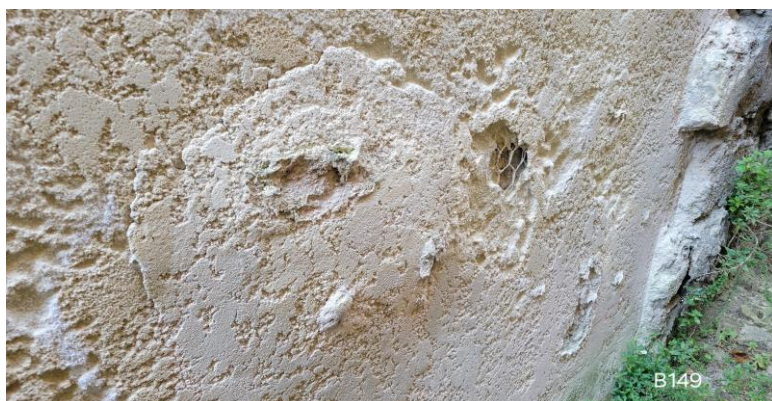
Photographie **B149:**

- Pathologies observées :
- Sels (salpêtre)
- Bombement
- Pulvérulence
- Moisissures
- Boursouflures

Si les prélèvements attestent d'une présence de sels, dans une démarche de restauration et non de reconstruction, alors les murs extérieurs pourraient recevoir un traitement de dessalement, par application de compresses chargées en argiles, sable, eau et fibre de cellulose.

Projeté ou badigeonné en couches de 15 mm d'épaisseur, l'équilibre et l'association des éléments cités ci-dessus permettraient d'humidifier la pierre, de dissoudre les sels et de les faire migrer vers l'épiderme : bien souvent, plusieurs passes sont nécessaires. Le dessalement correspond à un dosage bien spécifique et n'entraîne pas une purge totale des sels. En effet, une purge intégrale correspond à un déséquilibre de la structure rocheuse et est fortement déconseillée.

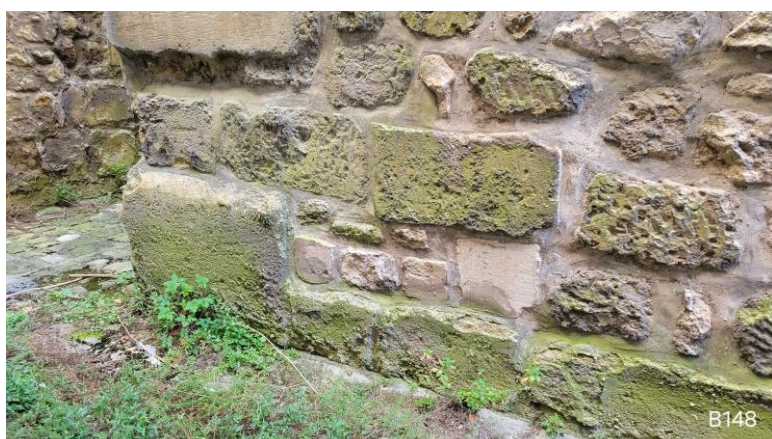
Photographie **B148:**

- Pathologies observées :
- Colonisations biologiques
- Remontées capillaires

En ce qui concerne les quelques remontées capillaires observées (moins urgentes à traiter dans l'immédiat), il est nécessaire de régler les problématiques d'infiltration en amont d'un démaillage et potentiel dessalement. Cela nécessite un redressement du sol et une purge de la chape bétonnée qui accroît la stagnation et la condensation de l'eau.

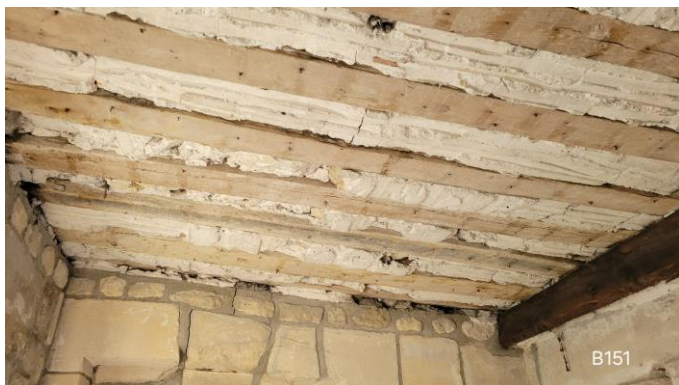
Photographie **B151**:

- Pathologies observées :
- Fissuration (bois et plâtre)
- Moisissures
- Oxydes de fer (rouille)
- Lacunes

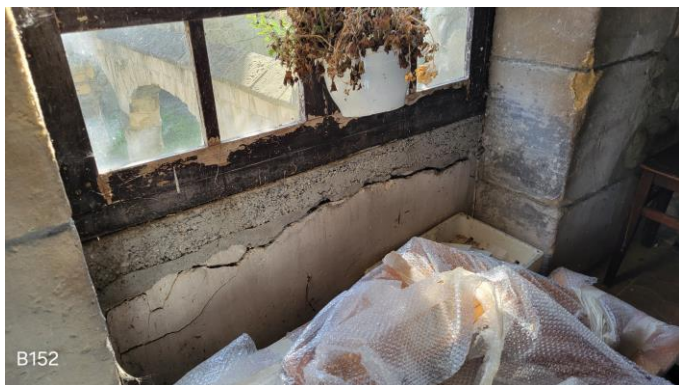
Photographie **B152**:

- Pathologies observées :
- Fissuration structurelle
- Écaillage
- Pulvérulence
- Encrassement induré

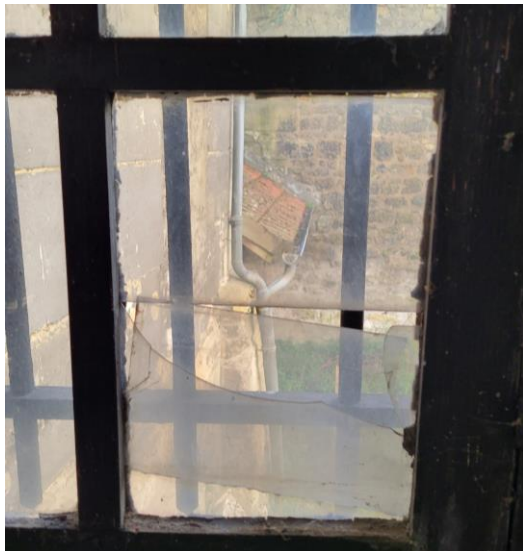
Photographie **B154**:

- Désordre observé :
- Casse

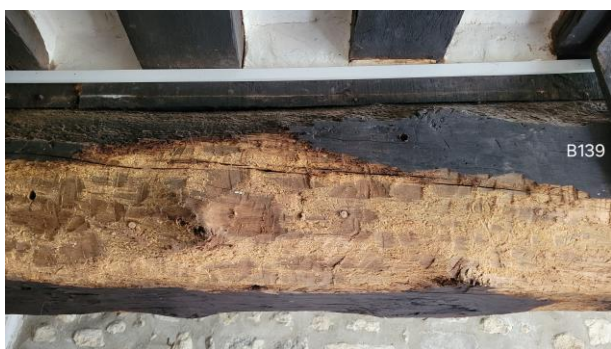
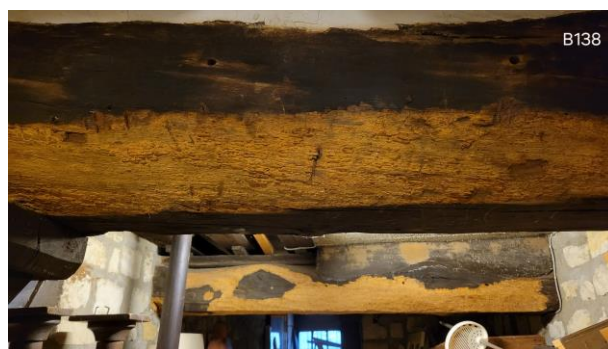
Photographies **B138** et **B139**:

- Pathologies observées :
- Attaques d'insectes
- Pourriture fibreuse

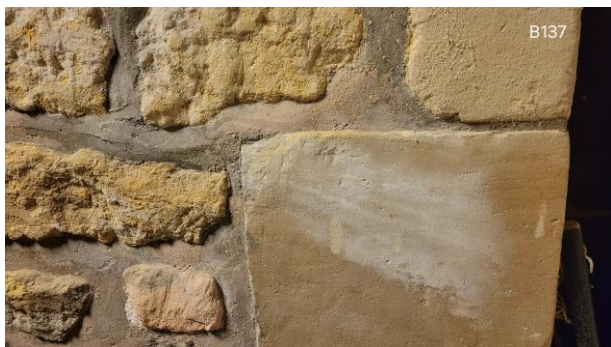
Photographie **B137**:

- Pathologies observées :
- Sels (salpêtre)

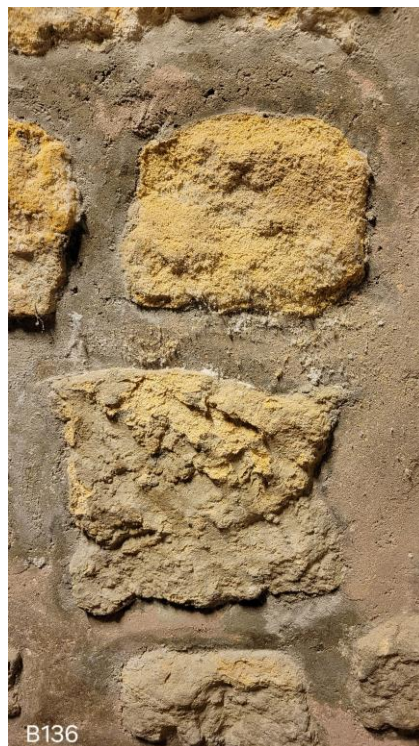
Photographie **B136**:

- Pathologies observées :
- Sels (salpêtre)
- Pulvérulence
- Champignons

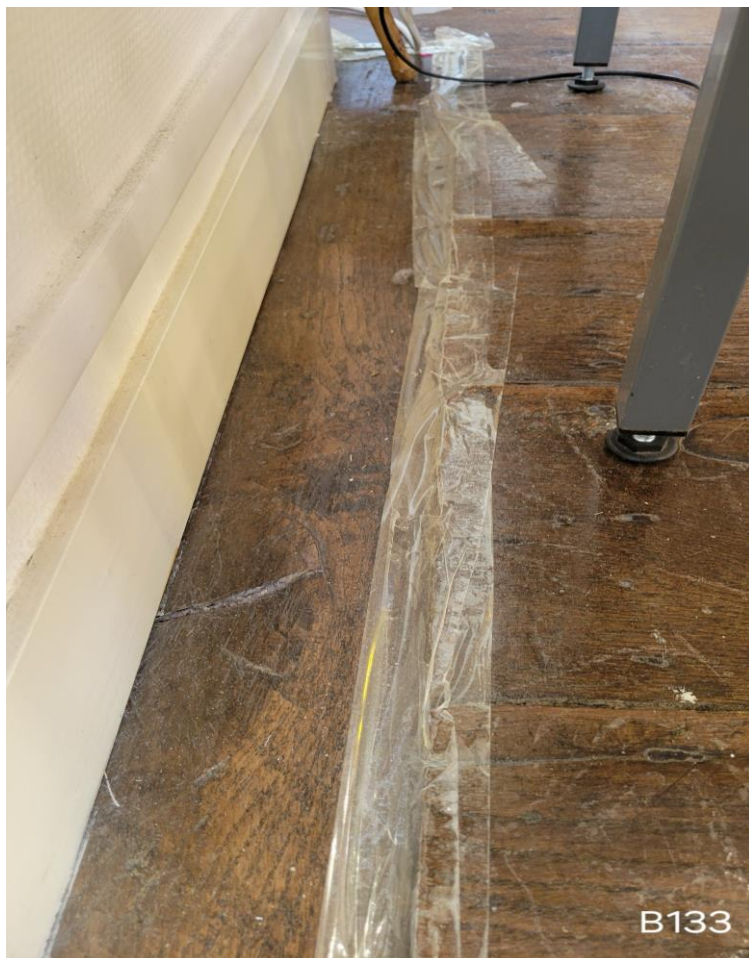
Photographie **B133**:

- Pathologies observées :
- Décollement du parquet

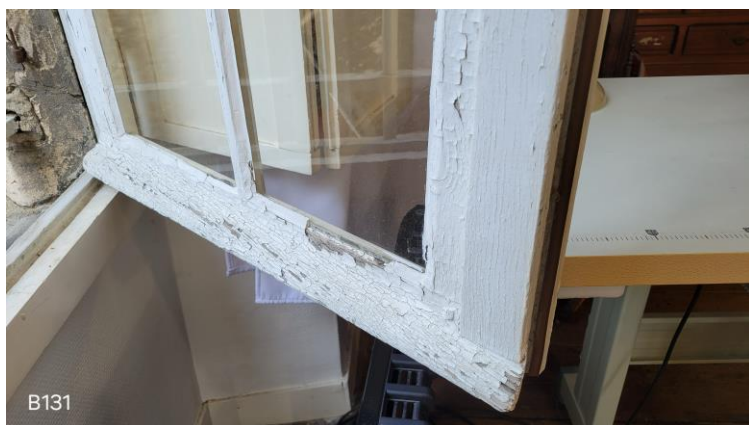
Photographie **B131**:

- Pathologies observées :
- Écaillage

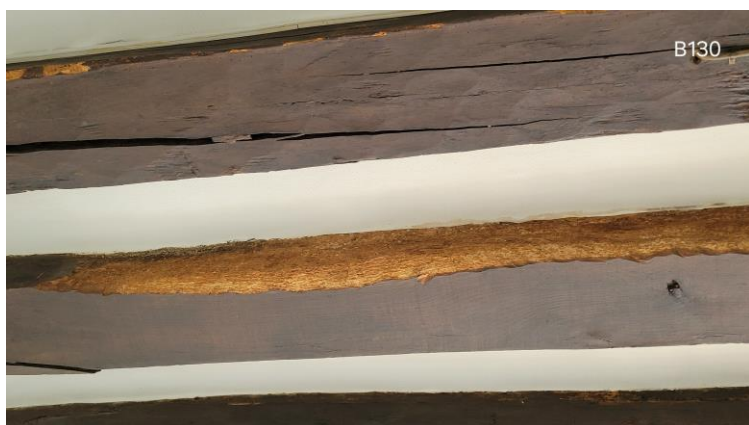
Photographie **B130**:

- Pathologies observées :
- Attaques d'insectes
Pourriture fibreuse

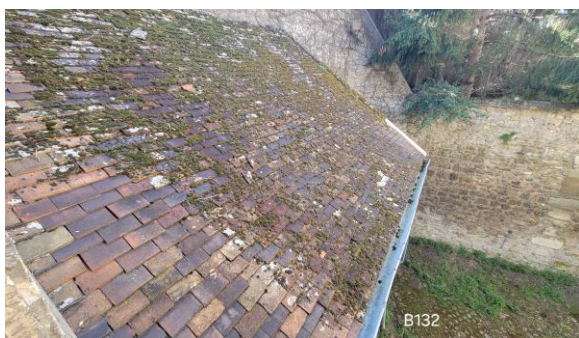
Photographie **B132**:

- Pathologies observées :
- Colonisations biologiques

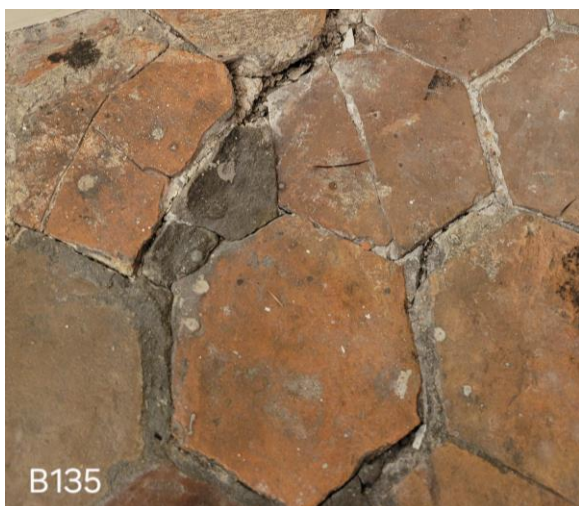
Photographie **B135**:

- Pathologies observées :
- Éléments lacunaires (Tomettes et ciment)
- Fissuration

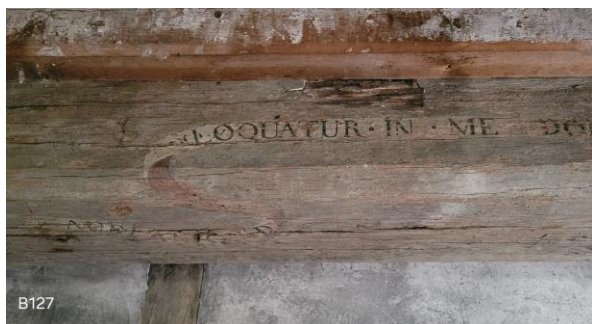
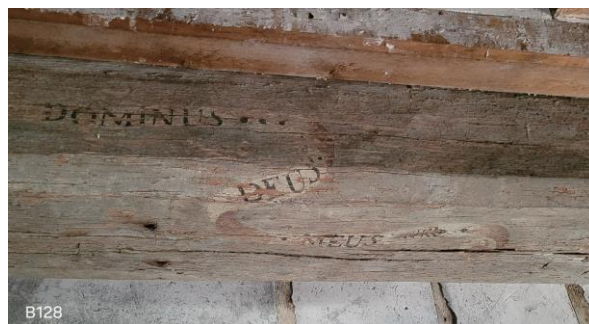
Photographies **B127** et **B128**:

- Pathologies observées :
 - Écaillage
 - Moisissures

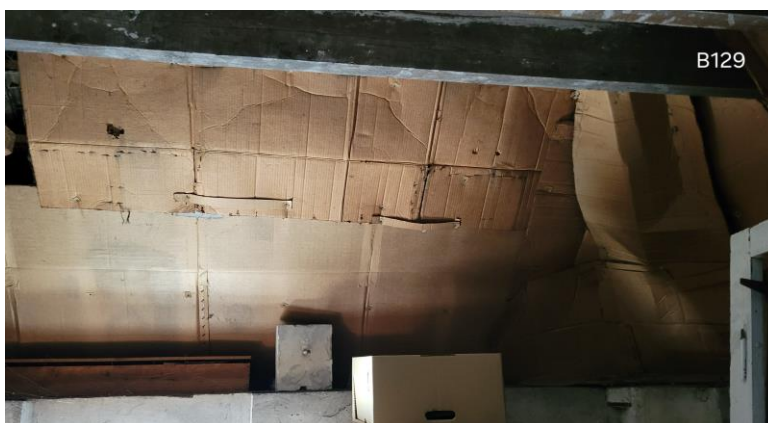
Photographie **B124**:

- Pathologies observées :
 - Infiltrations
 - Humidité

Le traitement des infiltrations persistantes, des moisissures, et des sels implique une approche globale. L'ensemble de ces désordres sont en effet, liés les uns avec les autres et sont tous liés à une défaillance du système d'isolation et de ventilation insuffisante, ainsi que de l'absence d'étanchéité. Il conviendrait de procéder à une réfection à neuf des sources d'étanchéités (tuiles, joints, isolants), couplée à une installation de ventilations adaptées.

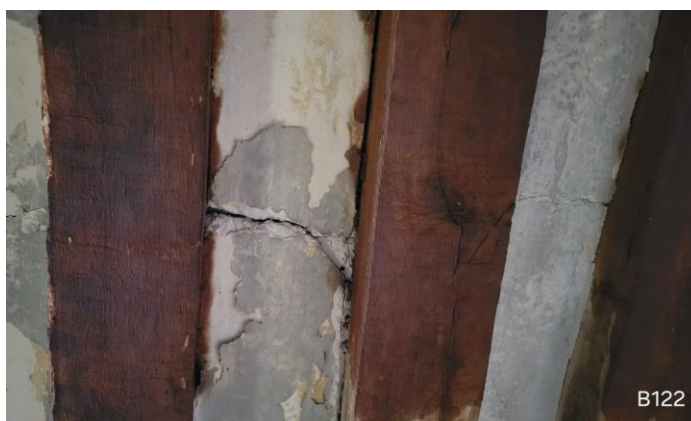
Photographie **B122**:

- Pathologies observées :
 - Fissuration (maçonnerie)
 - Écaillage

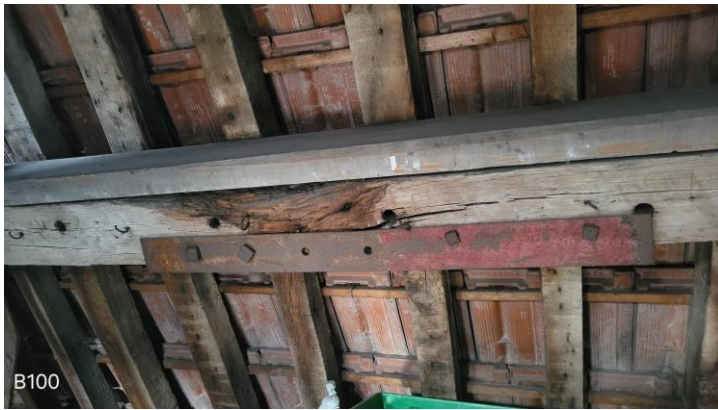
Photographie **B100**:

- Pathologies observées :
- Attaques d'insectes
- Déformation de la poutre (entrait)
- Oxydation du renfort métallique

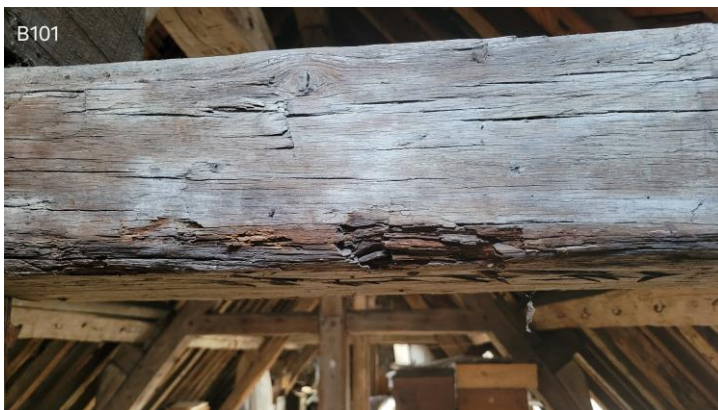
Photographie **B101**:

- Pathologies observées :
- Attaques d'insectes

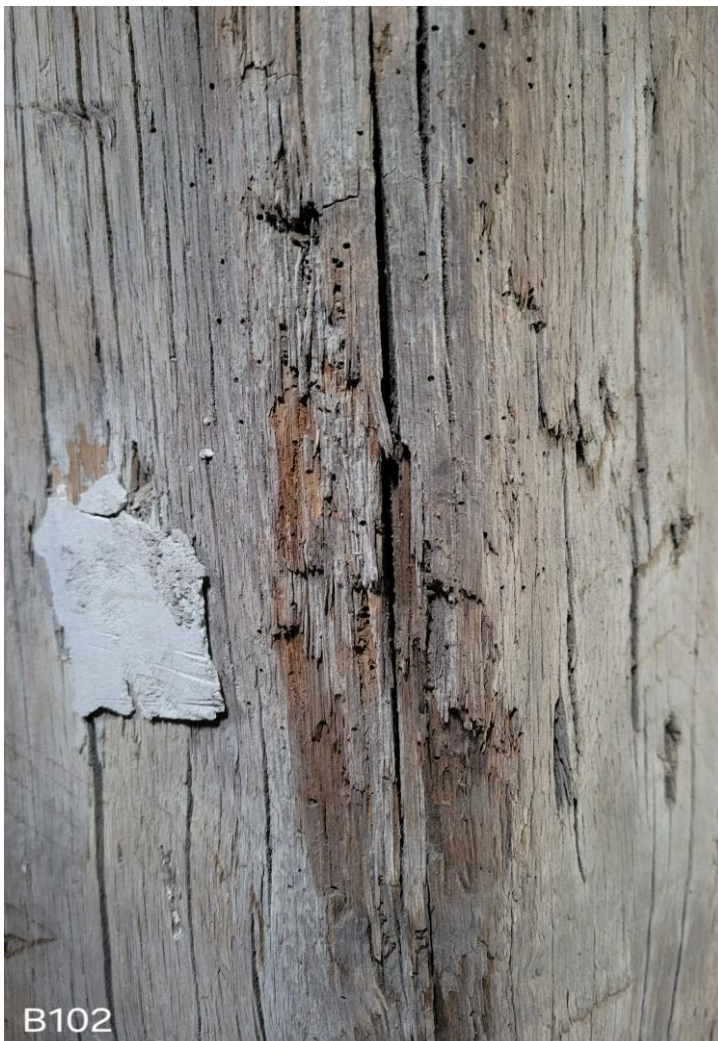
Photographie **B102**:

- Pathologies observées :
- Attaques d'insectes

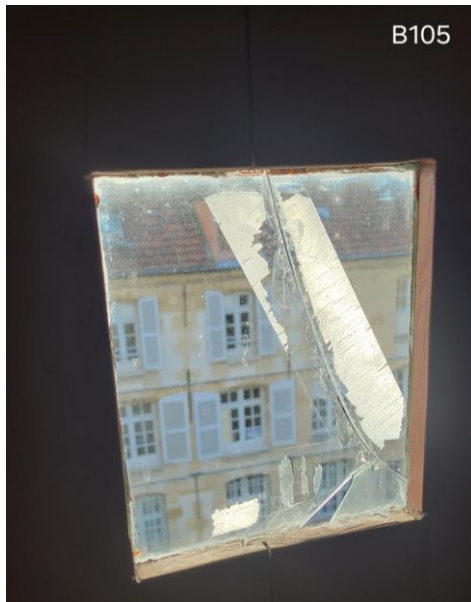
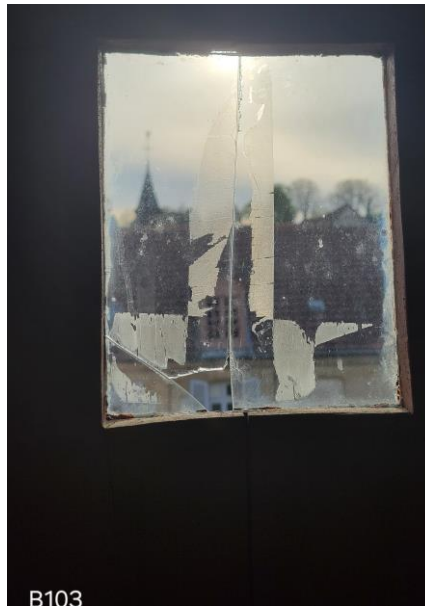
Photographies **B103** et **B105**:

- Désordre observé :
- Casse

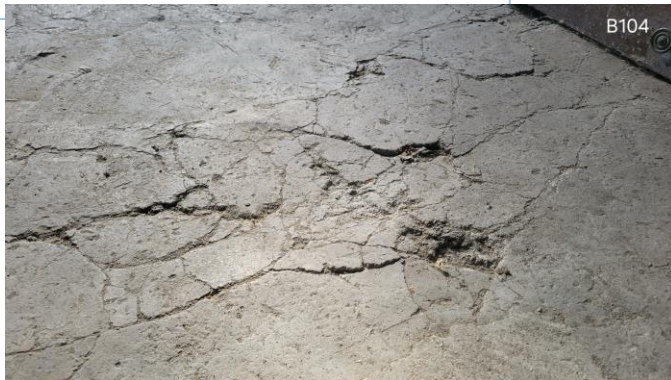
Photographies **B104**:

- Pathologies observées:
- Fissuration
- Lacunes

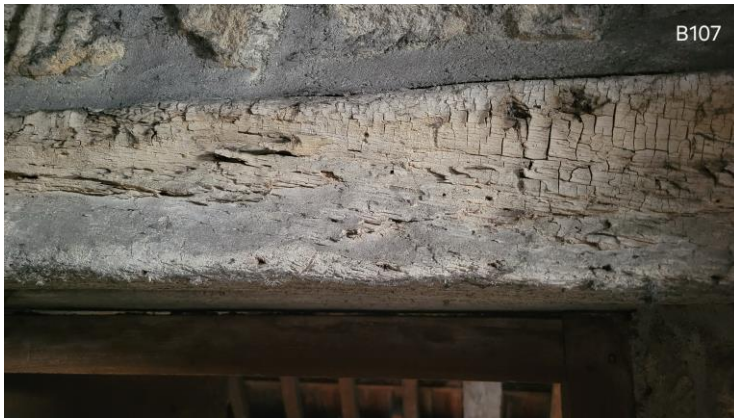
Photographies **B107**:

- Pathologies observées:
- Écaillage
- Attaques d'insectes

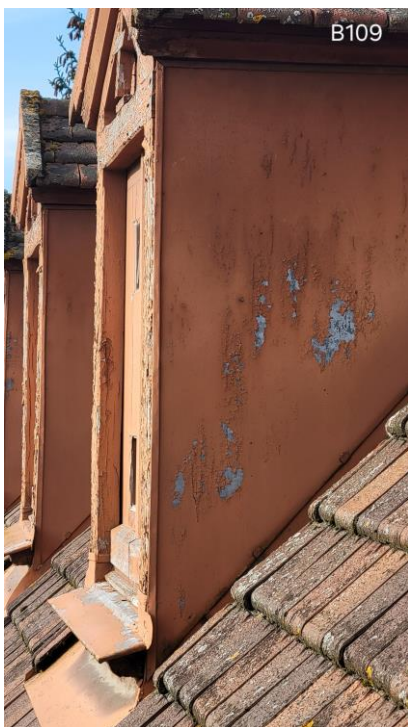
Photographies **B109**:

- Pathologies observées:
- Écaillage

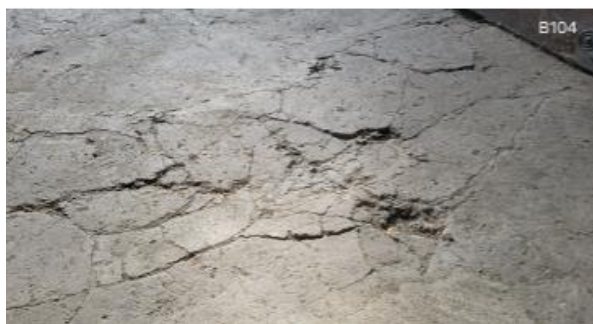
Pour ce qui est de la consolidation du béton, et tout particulièrement de la chape présente dans le grenier, nous préconisons une étude plus approfondie durant laquelle sera identifié la nature de la fissuration (structurelle ou superficielle, traversante ou non).

Il est également important de définir la cause des pathologies : surcharge, rétractation, affaissement du sol, corrosion d'armatures, variations de températures etc.

Fissuration de la chape de béton / grenier de l'Aile de la Reine, photographie personnelle, 2025.

L'Expertise d'un bureau d'étude n'est pas nécessairement primordiale mais est fortement conseillée pour un apport de meilleurs conseils et potentielles protocoles de restauration.

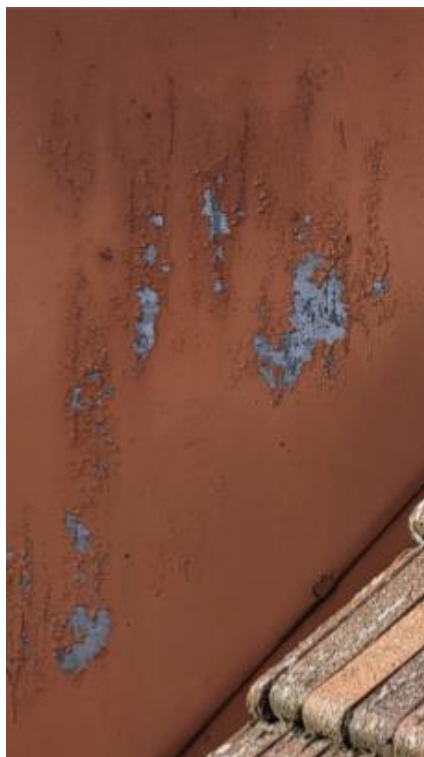
Écaillage de la couche de peinture observé sur la lucarne du grenier de l'Aile de la Reine, photographie personnelle, 2025.

L'écaillage de peinture présent sur les boiseries (baies d'encadrement et lucarnes principalement) n'est d'ordre qu'esthétique. En revanche, l'ouverture des écailles met à nu le bois, ainsi exposé aux diverses intempéries. Nous préconisons donc un retrait de la couche picturale au moyen de décapant thermique. Dans un second temps, nous suggérons une application au pinceau d'une huile végétale qui viendrait protéger et hydrater le bois. Une peinture pourra être réappliquée par la suite.

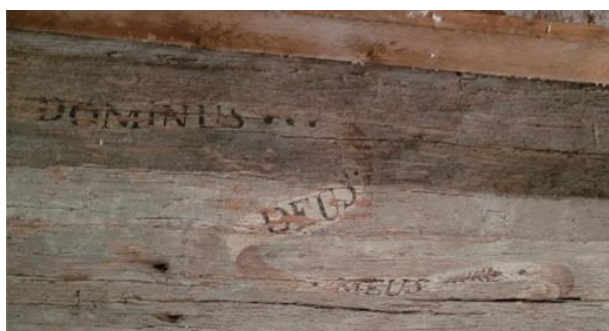
Cette préconisation ne concerne bien sûr pas de l'écaillage généralisé observés sur les décors peints d'origine.

Décors peints localisés dans l'ancien ermitage de Saint Jean-Baptiste au désert, photographie personnelle, 2025.

L'entretien du décor peint doit être mené par un professionnel expérimenté.

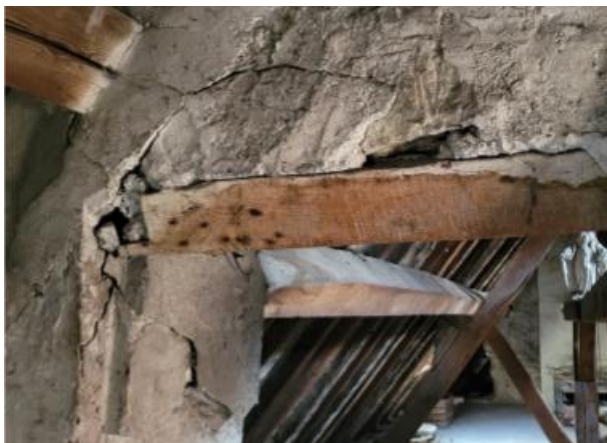
Lors de notre visite, nous avons également été témoins d'un désordre majeur, à traiter urgemment. Il s'agit de l'effondrement de l'un des linteaux situés dans le grenier de l'aile.

Ses causes sont nombreuses. Ce pourrait être dû à un mauvais engagement de la poutre dans la maçonnerie. En effet, nous pouvons observer que son extrémité gauche est déviée et partiellement extraite.

La cause la plus probable serait directement liée à l'infiltration des eaux pluviales dans la structure du bâtiment, entraînant une désolidarisation entre le bois et la maçonnerie.

Effondrement de linteau et de sa remontée dans le grenier de l'aile, photographie personnelle, 2025.

Une intervention d'urgence doit être menée. D'abord, il est nécessaire d'étayer d'urgence sous la poutre, pour baliser et sécuriser la zone.

Dans un second temps, une étude de structure doit être menée en amont d'une potentielle intervention de purge de la maçonnerie instable. Dans l'idéal, il serait pertinent de procéder à une réfection de la remontée et du linteau en bois dans un mur remaçoné et renforcé.

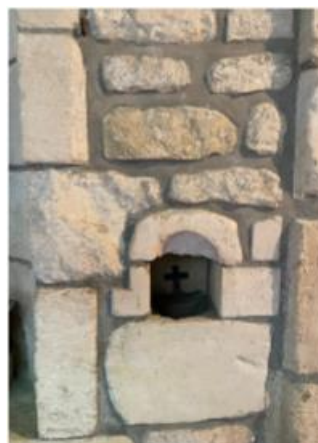
- Les joints et raccords ciment

Degrés de gravité		
PETIT	MOYEN	GRAND
		X

Il est impératif de purger tous les raccords et joints ciment. Le ciment n'est pas compatible avec la pierre. La pierre a besoin de respirer. Les raccords et joints doivent être refaits au mortier chaux/sable.

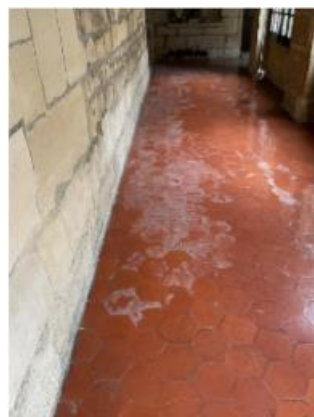
- Blanchissement des tomettes

Degrés de gravité		
PETIT	MOYEN	GRAND

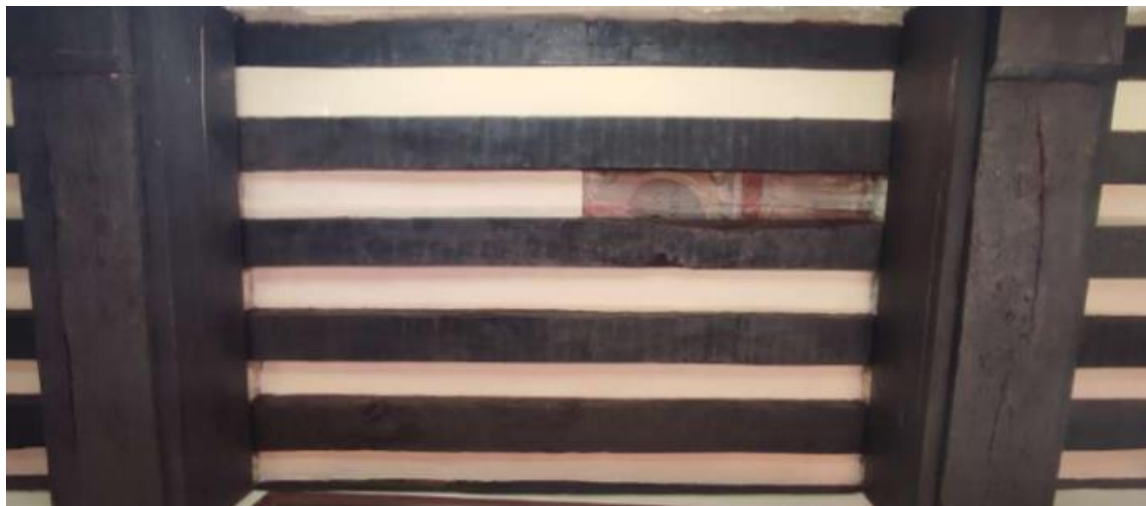
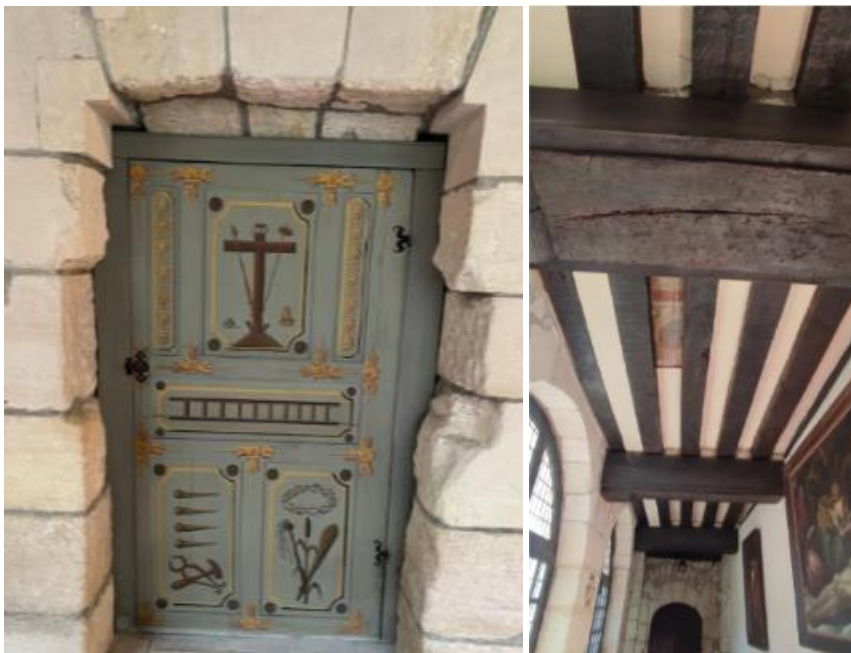
On observe peu de pathologies sur ce décor peint car il y a seulement une petite partie qui est visible. On constate que le bois est fissuré et que le décor est altéré. On suppose qu'une grande partie du décor a été recouvert avec une peinture plus résistante en raison de la fragilité du plafond. La peinture décorative sur la porte est très bien conservée. Il y a quelques lacunes sur la couleur de fond notamment sur le côté en bas à gauche. Quelques fissures et traces sombres sont dues à l'humidité et au temps.

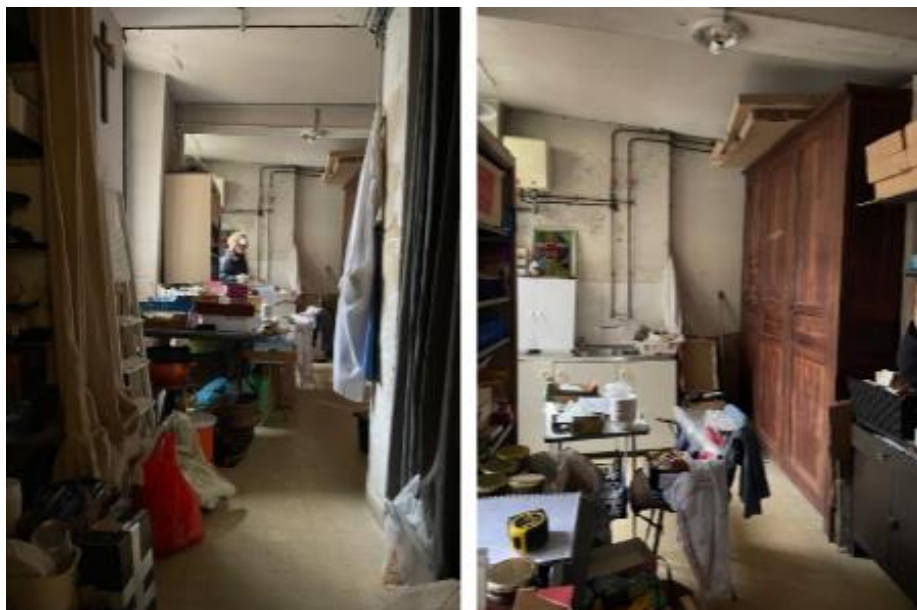
Pathologies

- Revêtement mural en plaque de placo plâtre
- Tuyauterie de chauffage apparente
- Sol en carrelage

- Enlever les plaques de Placoplatre sur les murs en pierre. Elles isolent thermiquement la pièce, or la pierre a besoin de respirer
- Vérifier installation électrique

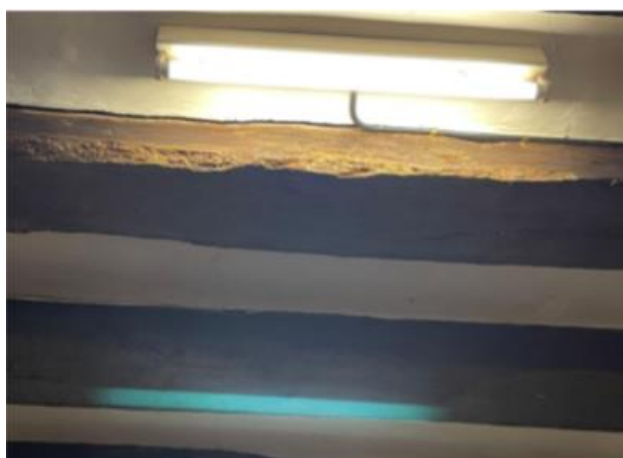
Solive grignotée par des insectes. Pas de risque : pas de trace de sciure.

Les poutres sont recouvertes de brou de noix. Une mixture permettant de protéger le bois. Naturel, la mixture permet de masquer les imperfections.

Degrés de gravité

PETIT	MOYEN	GRAND
<input checked="" type="checkbox"/>	<input type="checkbox"/>	<input type="checkbox"/>

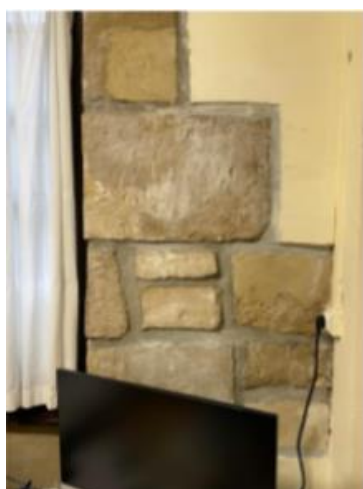
- Joint ciment

Degrés de gravité		
PETIT	MOYEN	GRAND
		X

- Purger les joints ciment et les remplacer par des joints chaux/sable
- Reprendre les raccords
- Vérifier alimentation électrique
- Vérifier calfeutrement entre mur et fenêtre

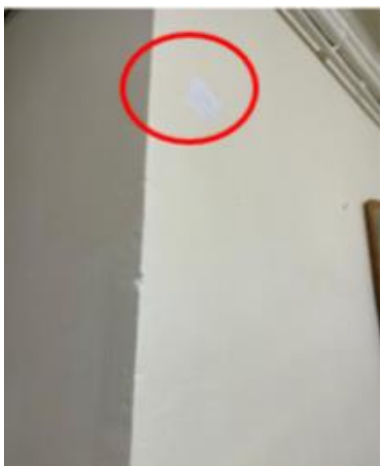
- Raccord ciment

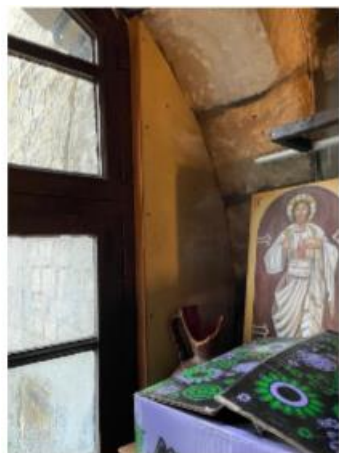
- Habillage en contre-plaqué sur les murs en pierre

Degrés de gravité		
PETIT	MOYEN	GRAND
		X

- Enlever le contre-plaqué car il va y avoir une création de moisissure et de champignons.
- Refaire les joints au mortier chaux/sable.
- Mettre au norme l'installation électrique

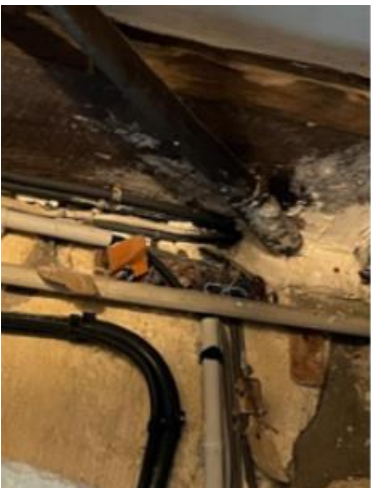
- Installation électrique défectueuse

Degrés de gravité		
PETIT	MOYEN	GRAND
		X

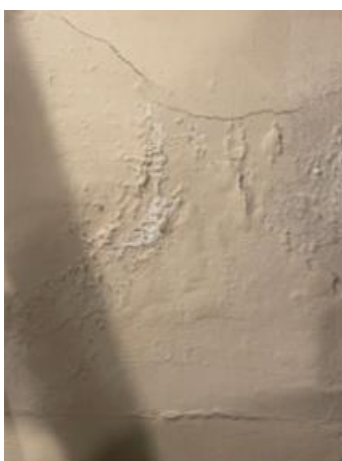
- Apparition de sel, peinture effritée = humidité

Degrés de gravité		
PETIT	MOYEN	GRAND
		X

- Vérifier les infiltrations et l'humidité au niveau des soubassements et des plafonds.
La pièce située au-dessus des caves peut avoir des remontées capillaires sur les murs.
- Réparer les fixation/scellement des gons de portes de placards.
- Entretenir les enduits et/ou peintures

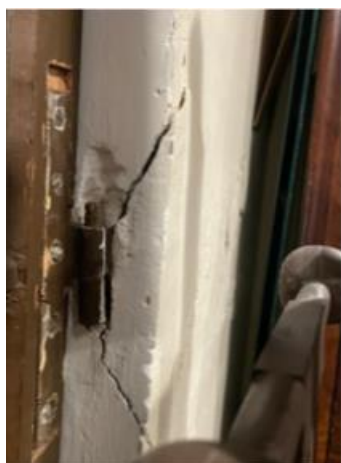
- Fissure entraînant la perte de matière
Moulure dans jambage en plâtre. Gon de porte pas scellé.

Degrés de gravité		
PETIT	MOYEN	GRAND
	X

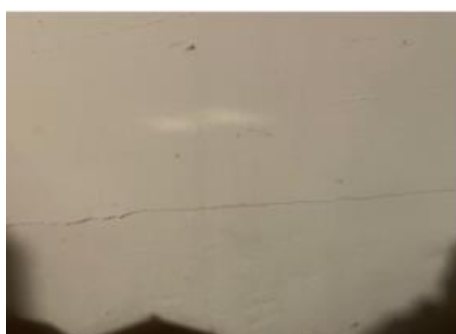
- Fissure non structurelle

Degrés de gravité		
PETIT	MOYEN	GRAND
	X

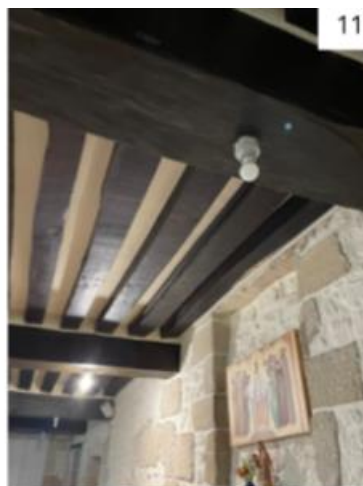
- Joint ciment, peint à la peinture blanche

Il est important de laisser respirer les murs. Isoler la pièce comme un Tupperware avec du ciment ou autre favorise la condensation et le développement de moisissure.

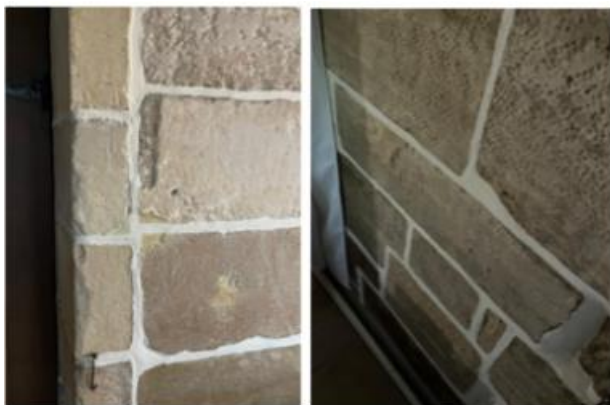
- Corrosion, sel, moisissure

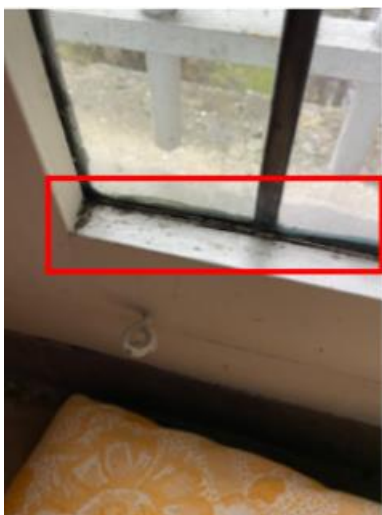
- Carreaux de fenêtre cassé

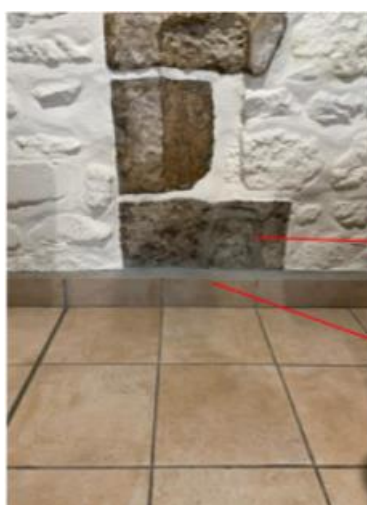
Raccord ciment

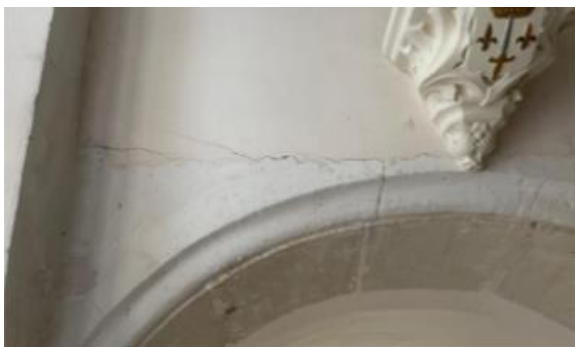
- Fissuration

Faire une purge afin de vérifier la profondeur de la fissure. A vu d'œil elle pareil structurelle.

- Purger les joints et raccords ciment.
- Traitement des fissures
- Purge de la peinture blanche sur les pierres.

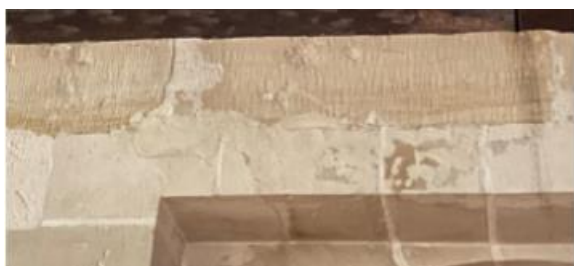
- Quelques fissures au niveau des linteaux

Degrés de gravité		
PETIT	MOYEN	GRAND
	X

- Vérifier l'état des fissures, surtout au niveau des linteaux car elles peuvent être structurelles et donc dangereuses. Actuellement nous n'avons pas repéré de danger sur celles répertoriées.
- Vérifier l'état du bois (insectes).

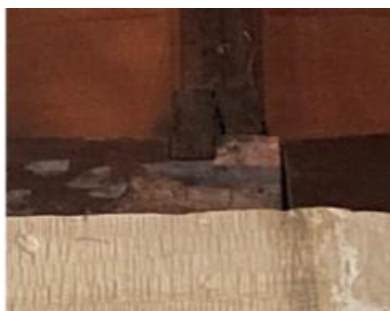
- Perte de matière sur les pannes en bas de plafond

Degrés de gravité		
PETIT	MOYEN	GRAND
	X

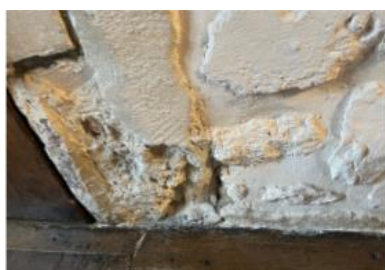
- Perte de matière

Degrés de gravité		
PETIT	MOYEN	GRAND
		X

- Purge du ciment (raccords, joints).
- Réparations de la fissure structurelle et analyse des autres fissures.
- Faire attention scellements des poutres en bois dans la maçonnerie.
- Etat des plancher bon.
- Attention aux menuiseries avec les calfeutrements en ciment. (= condensation).

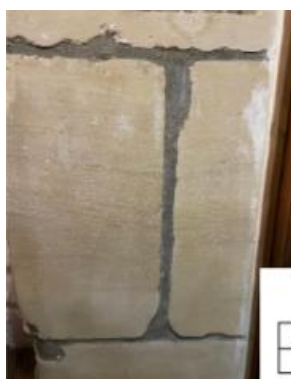
- Joint ciment

Degrés de gravité		
PETIT	MOYEN	GRAND
		X

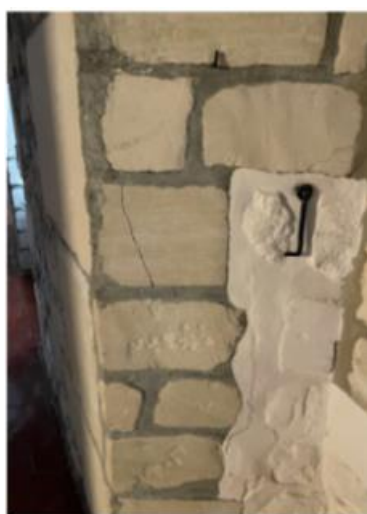
- Joints ciment, raccord plâtre, fissures

Degrés de gravité		
PETIT	MOYEN	GRAND
		X

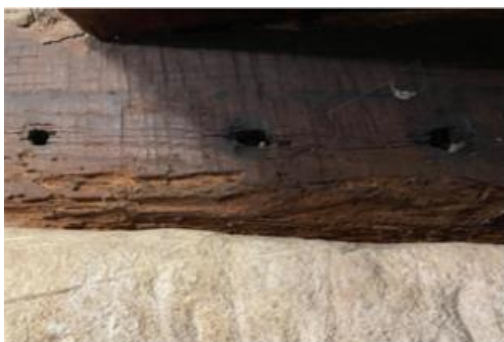
- Attaque d'insectes

Attaque d'insectes. Pas de sciure.
Attaque ancienne et peut-être déjà
traitée. A surveiller.

Degrés de gravité		
PETIT	MOYEN	GRAND
	X

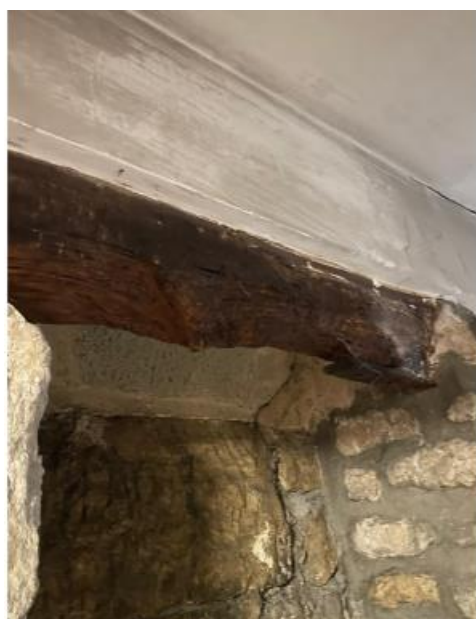
- Fissure structurelle, joint ciment, bois pris dans la maçonnerie

Le bois pris dans la maçonnerie pourris avec le temps. A traiter rapidement.

Degrés de gravité		
PETIT	MOYEN	GRAND
		X

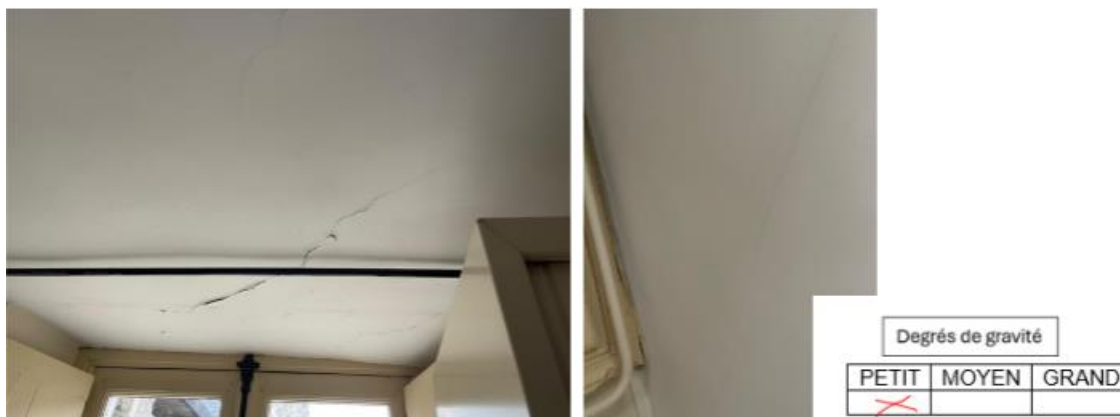
- Peinture écaillée au plafond et murs

- Refaire la peinture. Pas de gravité importante. Travaux esthétiques.

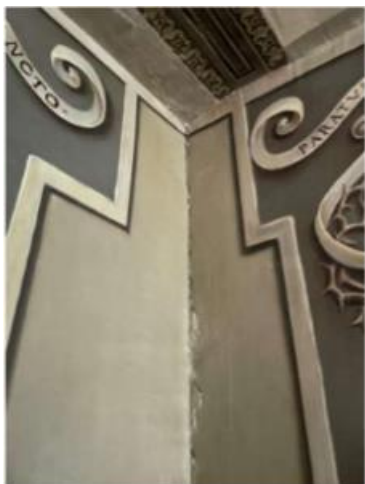
Les décors sont bien conservés en général. On observe des fissures au niveau des poutres et des lacunes dues au temps et à l'humidité. Quelques usures aussi altèrent parfois le décor. En ce qui concerne les murs, la peinture est bien conservée, le bleu et le gris sont adoucis par la lumière qui pénètre dans la chambre, les inscriptions et sentences sont en bon état, on parvient à toutes les lire et les motifs impeccables produisent un réel effet trompe l'œil. On constate cependant quelques décollements de peinture, des traces d'humidité et des fissures au creux des murs.

Détail fissure au creux du mur

Détail décollement peinture sur le mur. Le décor est tout de même en très bon état. Il serait judicieux de reboucher le creux des murs dus à l'humidité, et de rester vigilant sur la préservation de ces décors peints et notamment des poutres qui peuvent continuer à se détériorer avec l'humidité et le temps.

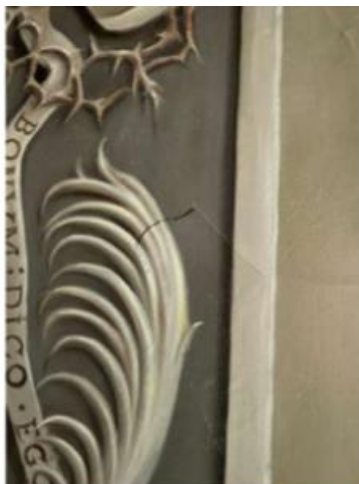
Détail décollement peinture sur le mur

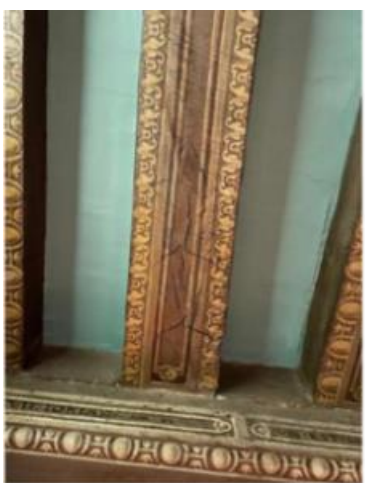
Détail fissures sur la poutre en bois

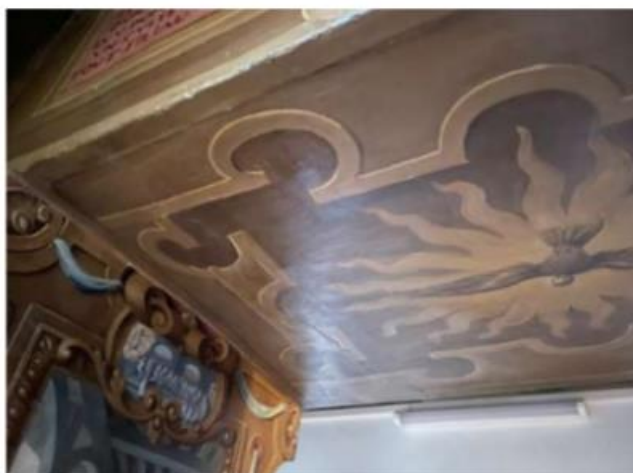
Décor peint du Saint-Esprit, ébrasement de la porte

Le décor est bien conservé dans l'ensemble et il y a une très bonne visibilité des œuvres. En revanche, on commence à distinguer des écailles qui pourraient être dues à l'humidité.

Quelques fissures et points de lacune figurent notamment au bas du mur.

Il n'y a pas de préconisations majeures pour l'instant mais il serait intéressant de vérifier l'humidité dans cette pièce et de rester vigilant quant aux prémices d'écailles qui pourraient provoquer des décollements et des lacunes de décors.

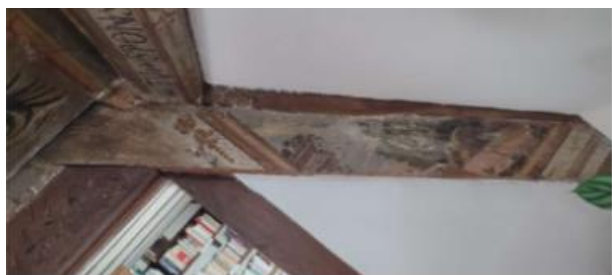
Les pathologies sont nombreuses dans la première partie du plafond en entrant dans la pièce. Le décor est très usé, il y a beaucoup de lacunes picturales et on aperçoit la chaux blanche en dessous. Des fissures profondes entre les poutres et le plafond laissent passer l'air et l'humidité et altèrent le décor. On observe des rebouchages effectués avec de l'enduit pour combler les trous et réparer les fissures. Des restitutions de peintures n'ont pas été faites à la suite. Des rebouchages avec un enduit patiné ont été effectués sur quelques poutres. Sur les poutres peintes, les décors et les inscriptions latines sont encore visibles mais abîmés et altérés par le temps. La deuxième partie du plafond est bien conservée. Il y a peut-être eu une restitution picturale. Les couleurs sont encore nettes dans l'ensemble mais à certains endroits des points blancs et des fissures sur le mur montrent son ancienneté.

Détail décor peint sur la poutre et rebouchage avec enduit patiné

Il faudrait effectuer un rebouchage pour combler les trous entre les poutres et le plafond et réparer les fissures. Il faudrait aussi refixer le décor, consolider les enduits et ensuite restituer le décor surtout sur la première partie du mur. Il faudrait aussi effectuer des recherches de teintes pour que les poutres et les patines soient de la même couleur.

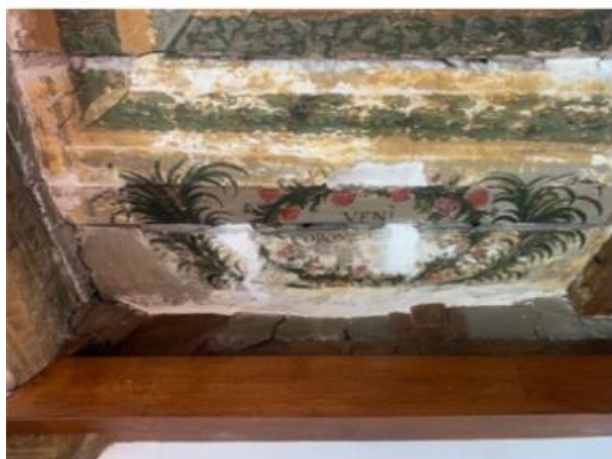
Détail lacunes et usures au plafond

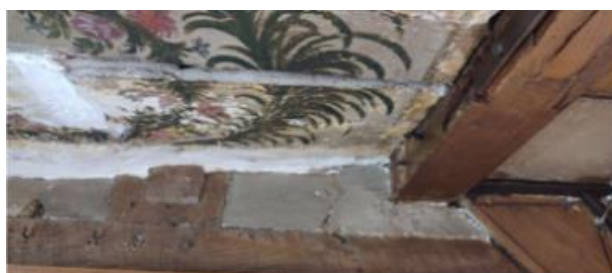
Détail lacunes et usures au plafond

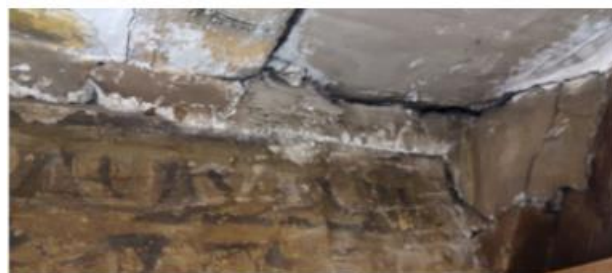
Détail usures et fissures au plafond

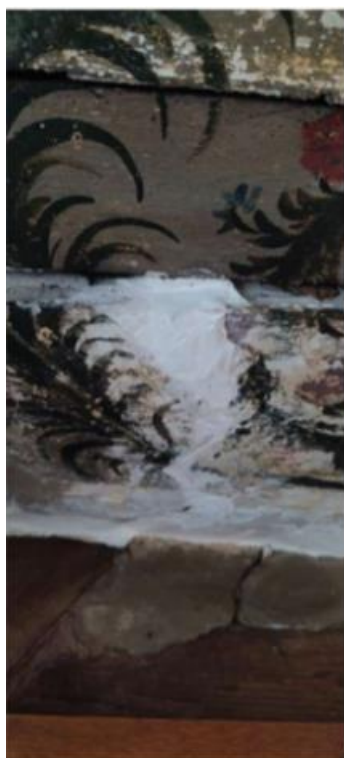
Détail rebouchage avec enduit

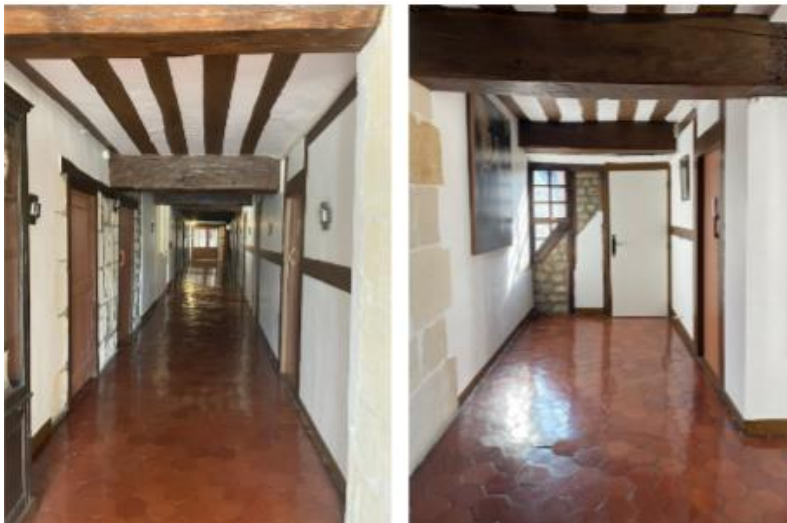
- Joint ciment

- Purger les joints ciment, et les refaire avec un mortier chaux sable. Enlever la peinture posée sur les pierres afin de laisser respirer le mur.
- Attention à l'humidité et la moisissure sur certaines fenêtres.

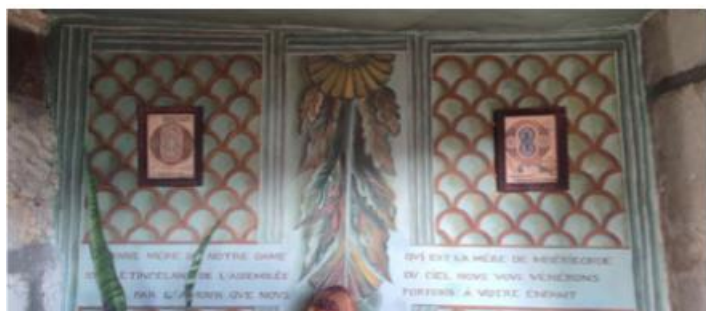
Le décor est assez bien conservé, il y a quelques lacunes et usures sur le mur, des traces sombres, des fissures au plafond dues à l'humidité et à l'ancienneté et aussi des restes d'enduit sur les poutres après un rebouchage.

Détail lacunes et usures, mur

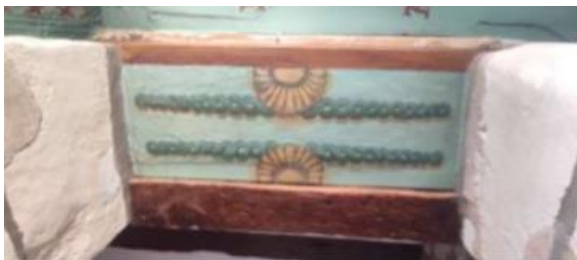
Détail lacunes et usures, ébrasement porte

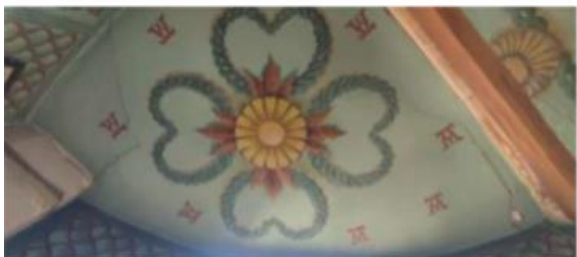
Détail fissures et lacunes, plafond

Détail fissures et lacunes, plafond. Il faudrait ouvrir les fissures au plafond, puis les reboucher avec de l'enduit et ensuite effectuer une restitution picturale en recherchant la teinte initiale.

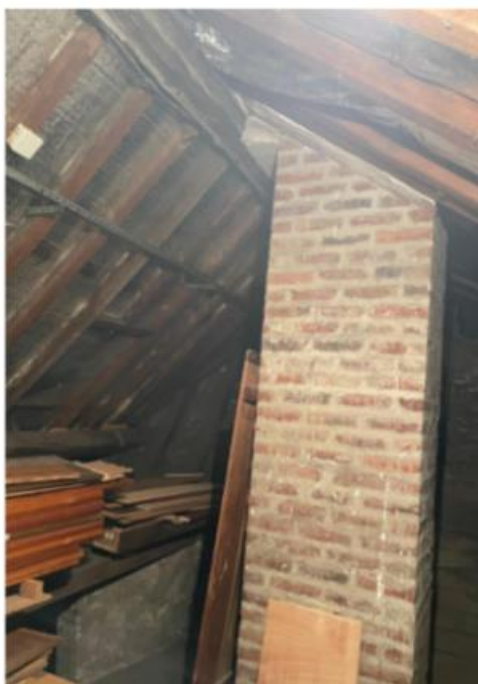
Nous pouvons remarquer un écran d'isolation installé entre les chevrons. Isolant mince multi couche en aluminium. Il s'agit d'un isolant non certifié. Cet isolant n'apporte pas d'isolation aux combles et de plus ne laisse pas la ventilation passer.

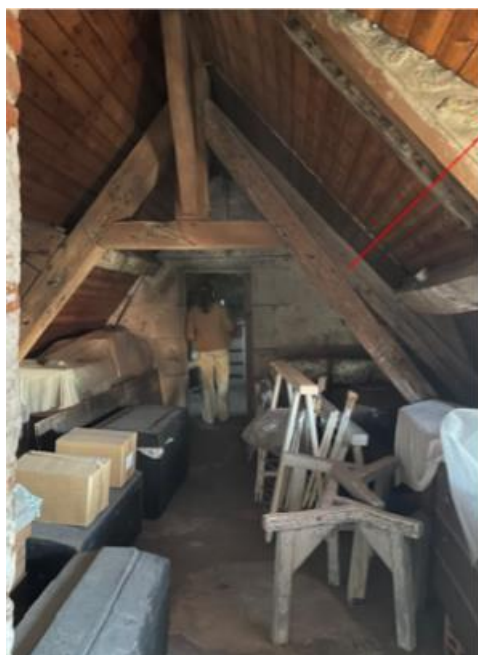
Renforcement de l'arbalétrier.

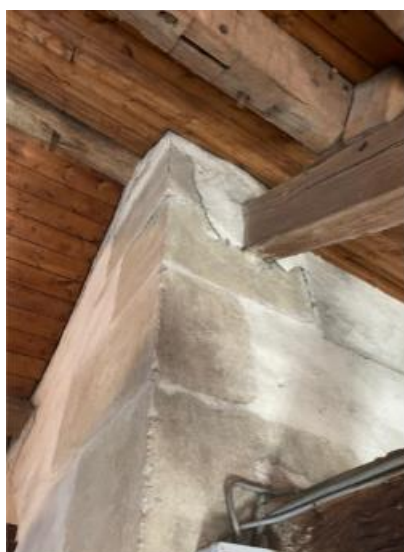
- Scellement d'une poutre bois

Degrés de gravité		
PETIT	MOYEN	GRAND
		X
