MONASTERE
DU
CARMEL

Carmel Saint-Joseph de Pontoise

LP3 PMVPB – 2024-25

Mémoire rédigé par Adélita Bocquet,
Clara De Fromont, Emmanuelle Renard,
Kevin Thomas, Mathis Gaillard, Mounia
Vinant, Nina Bette, Noor Baamara,
Pierre de Kersabiec, Sophie Jeambrun,
Mathieu Caillet.

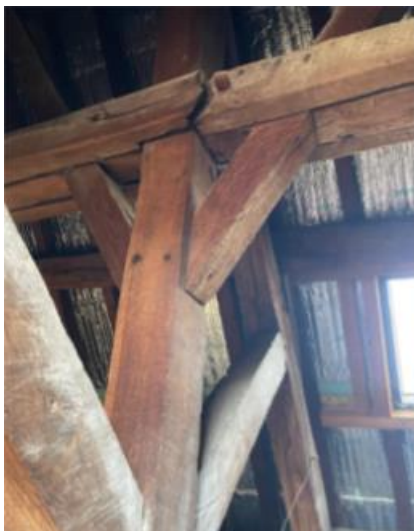
- Fracture sur une pièce de bois

Degrés de gravité		
PETIT	MOYEN	GRAND
		X

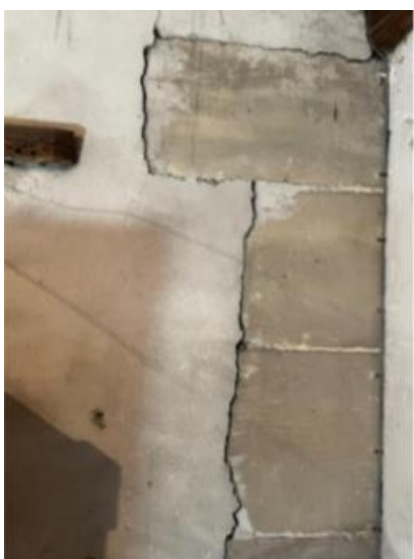
- Plaque de placoplâtre ou de ciment entraînant une fissure au niveau des chaînages de pierres

Degrés de gravité		
PETIT	MOYEN	GRAND
		X

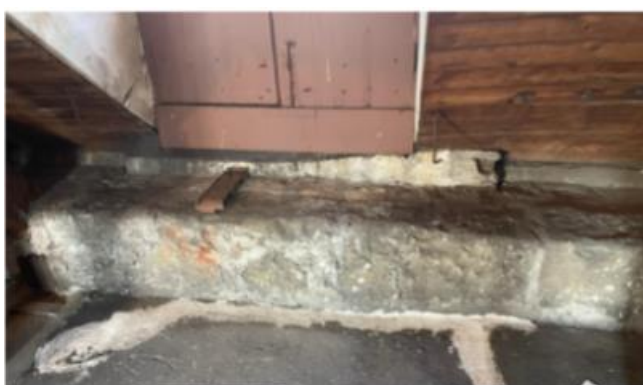
- Marche en ciment

Degrés de gravité		
PETIT	MOYEN	GRAND
		X

Marche coffret en béton et jointée en ciment.

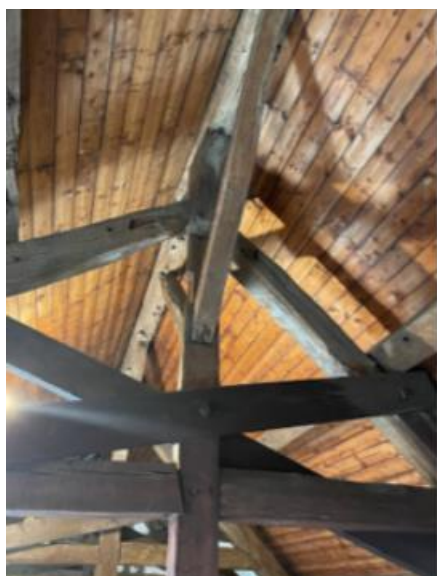
Problème de conception à la création. Ferme renforcée car il y a pu avoir des problèmes de fléchissements.

Les renforts ne sont pas conformes sur la charpente et nécessite d'être revus.

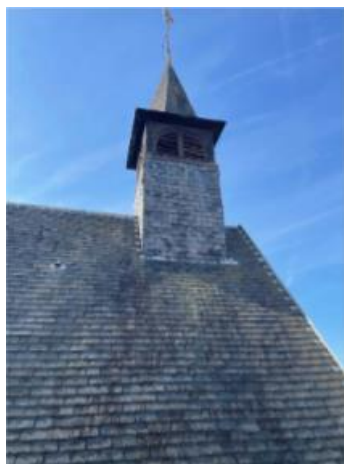
La toiture de la chapelle est en ardoise crochetés.

Il y a un habillage en zinc pour l'étanchéité du bas de la tour.

Nous pouvons remarquer des colonisations biologiques sur quelques parties du toit. Elles sont minimes.

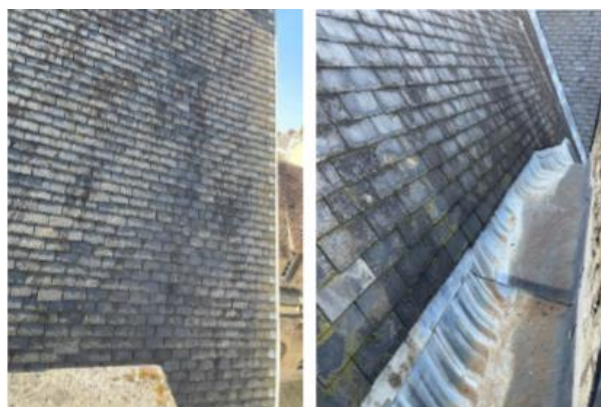
Les chéneaux en plomb sont patinés par le temps.

Il nécessite une révision d'étanchéité.

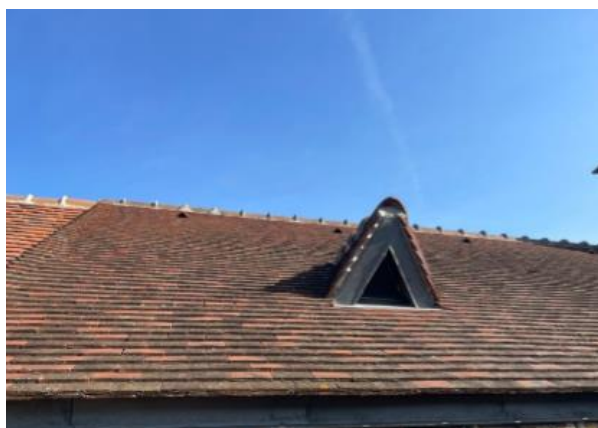
Tuile plate sur les autres toitures du cloître. Cette toiture a été restaurée il y a quelques dizaines d'années.

Le faîtage est maçonné.

Un habillage en zinc sur la lucarne

(qui sert certainement de ventilation pour les combles).

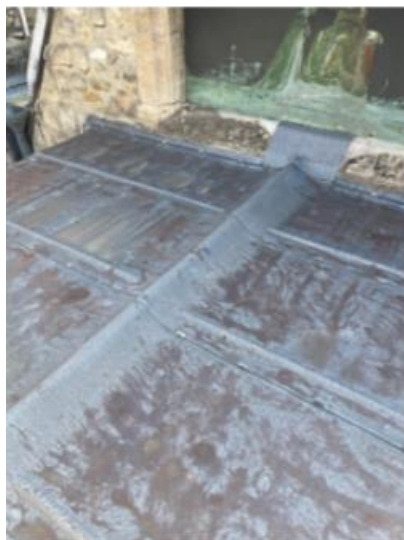
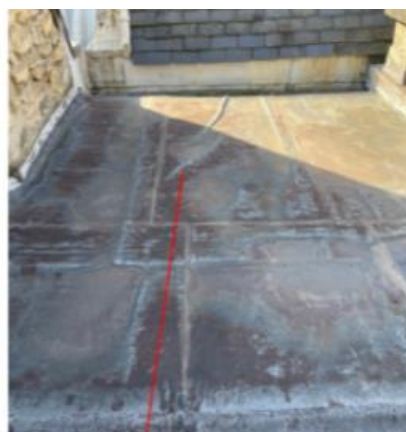
Gerçures

Les gerçures se créent lorsqu'il y a trop de pente ou que le plomb est mal fixé. Le plomb glisse. Il faut faire des arrêts avec ourlés pour retenir le plomb. Cette terrasse a besoin de travaux de révision.

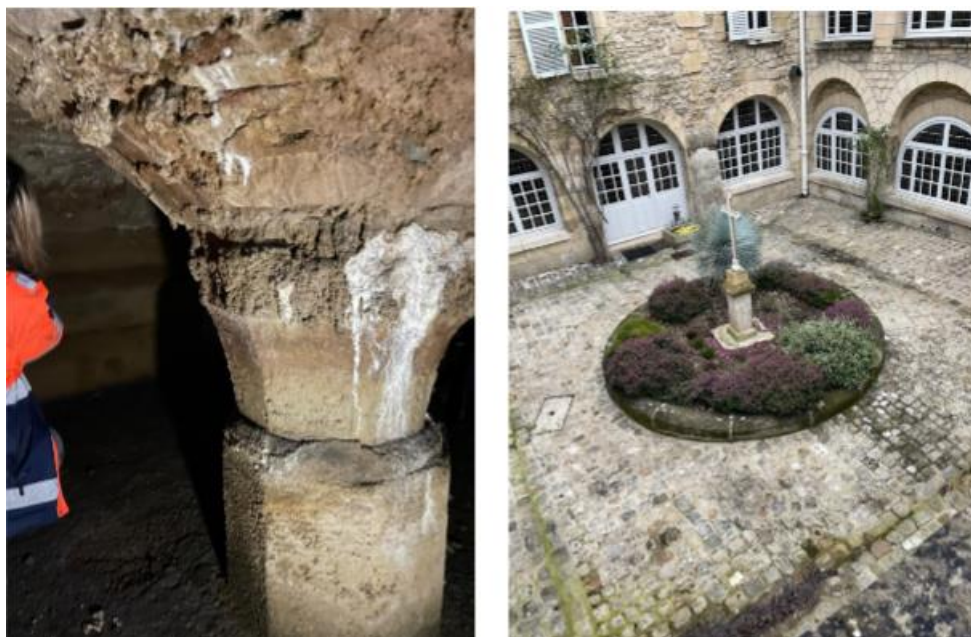
Sous la fontaine nous avons un pilier droit en pierre et un espace tournant autour de celui-ci.

L'espace est très humide avec des sels sur les murs.

La fontaine n'est plus en activité.

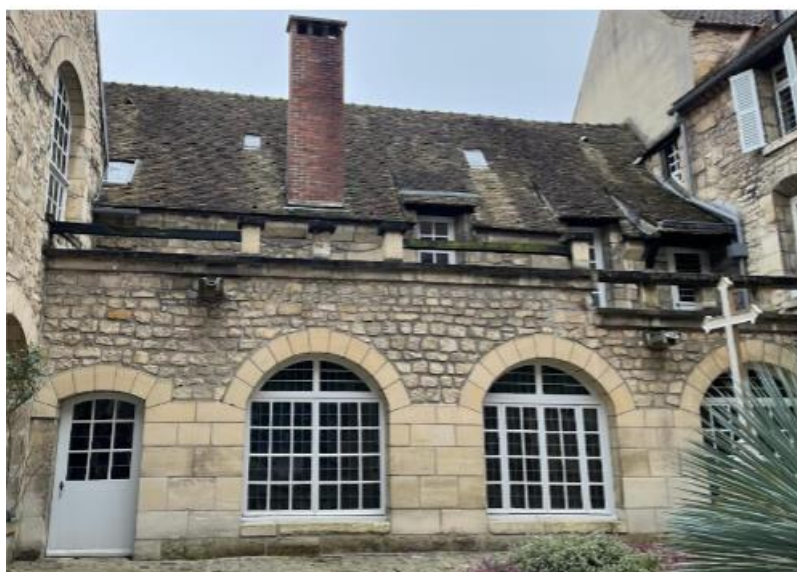
Façade 1

La première façade possède une porte d'accès au cloître. Il y a 3 menuiseries en bois. Ces menuiseries ont un linteau en arc.

Le mur est en pierre de taille au niveau des soubassements et en moellons au-dessus.

Toutes les pierres sont jointées au ciment.

Au-dessus il y a la première terrasse, accessible depuis le premier niveau. (Voir page 67). La balustrade en pierre et en bois est très abîmée par les colonisations biologiques.

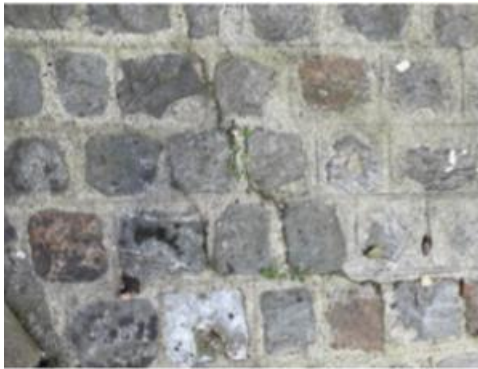
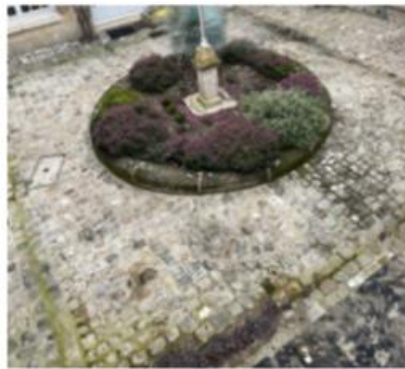
Sol pavé. Fissure où des colonisations biologiques se développe (mousse, algues noires)

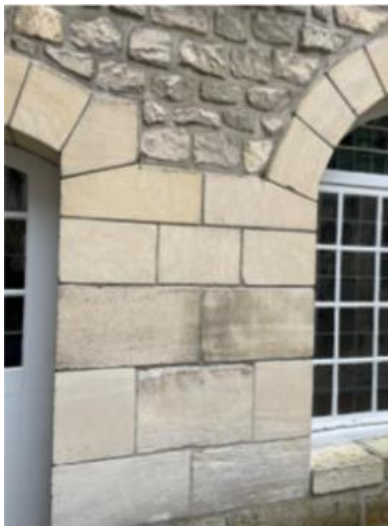
Joint ciment.

Rejaillissement en soubassement développement
des colonisations biologiques.

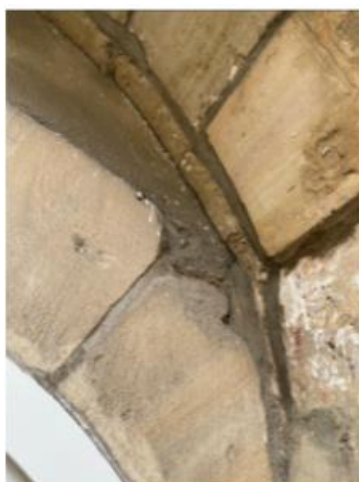
Remplissage au-dessus des linteaux en ciment

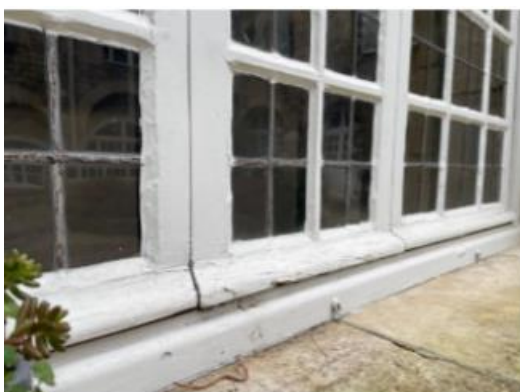
Peinture des menuiseries écaillée.

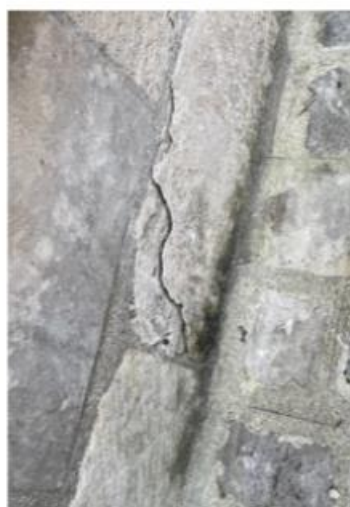
Desquamation de la pierre (sur le soubassement)

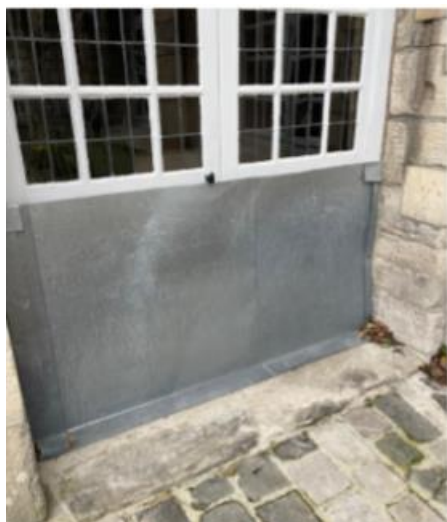
Habillage en zinc d'une menuiserie

La menuiserie est peut-être abîmée derrière.

Perte de matière, fissure et ciment.

- Purge du ciment (à refaire au mortier chaux/sable)
- Nettoyage et entretien des murs et du sol contre les colonisations biologiques
- Passage d'un biocide

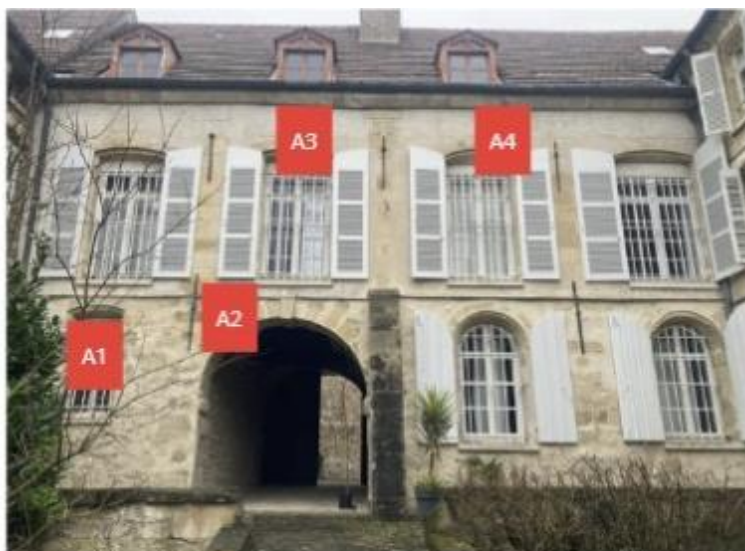
Façade Nord

La façade nord est en bon état, elle semble avoir fait l'objet d'une restauration récente par rapport aux autres. Cependant, l'encadrement de la fenêtre en bas à gauche (A1) présente des altérations sur les pierres avec des parties manquantes ainsi qu'une désagrégation. La peinture de la fenêtre est également écaillée.

On note aussi la présence de trois fissures (A2, A3 et A4) sur la façade.

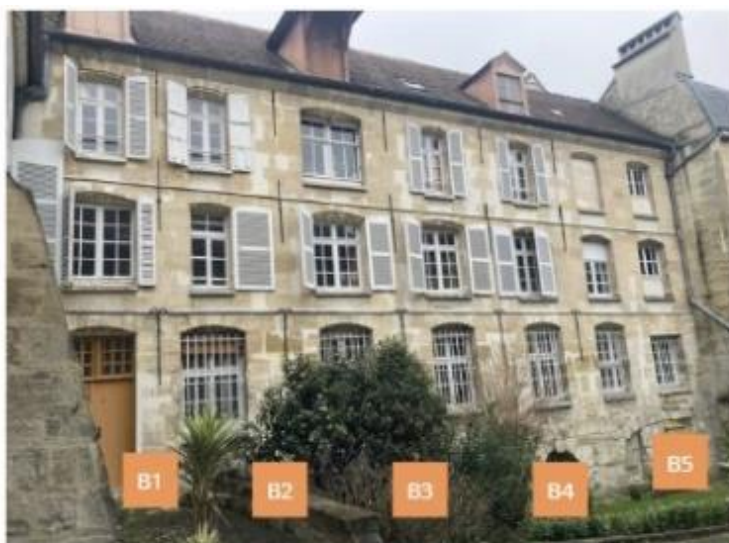
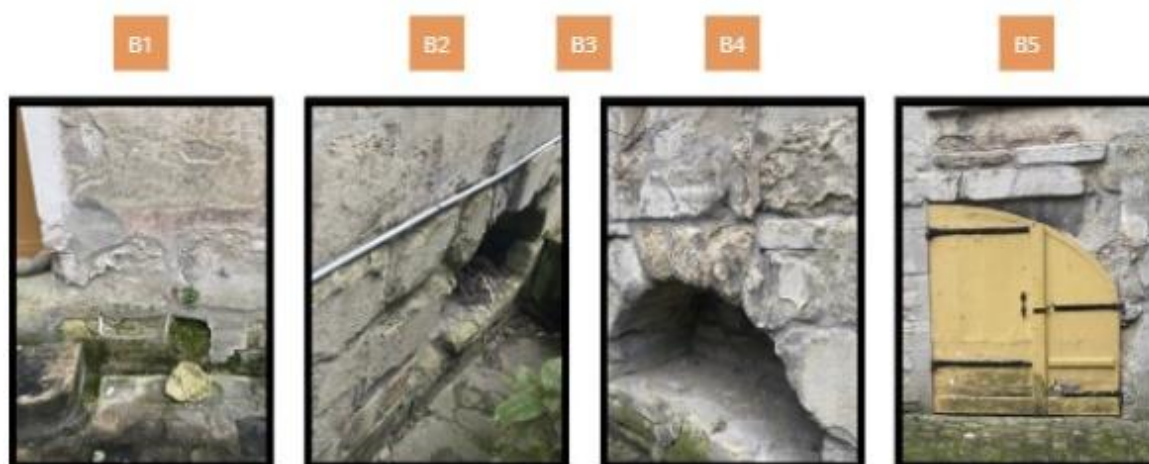
Façade Est

La partie supérieure de la façade Est est en bon état, les marques d'une restauration étant encore visibles. Par contre, la partie basse de la façade est assez abîmée. Plusieurs causes peuvent expliquer ce contraste, comme la présence des caves, l'exposition aux intempéries ainsi que la proximité avec la végétation.

La présence de joints au ciments et l'humidité, abîment de nombreuses pierres (B1, B2, B3 et B4) qui se désagrègent. Les joints eux-mêmes se détériorent en particulier derrière la végétation (B2).

La peinture jaune sur la porte en bas à gauche (B5) est très abîmée. Elle cloque, s'écaille et est très encrassée au niveau du sol.

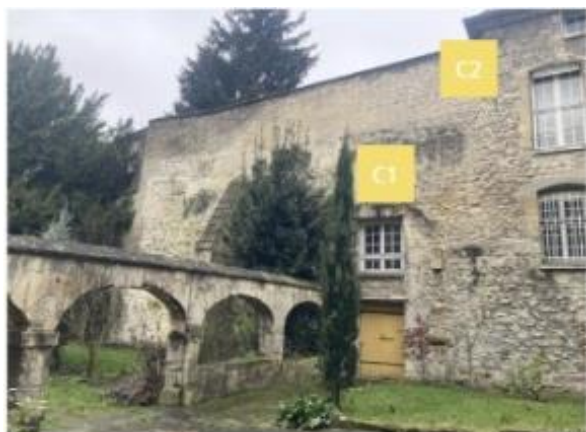
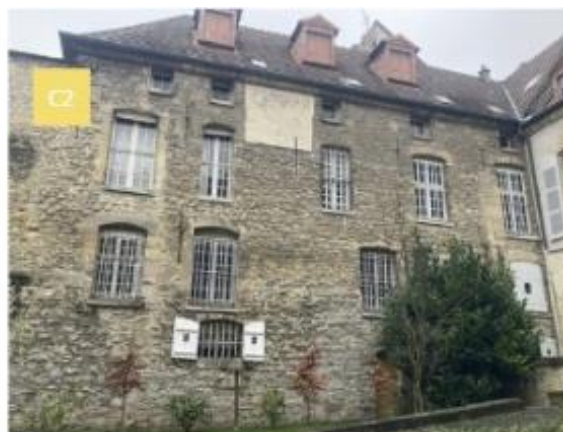
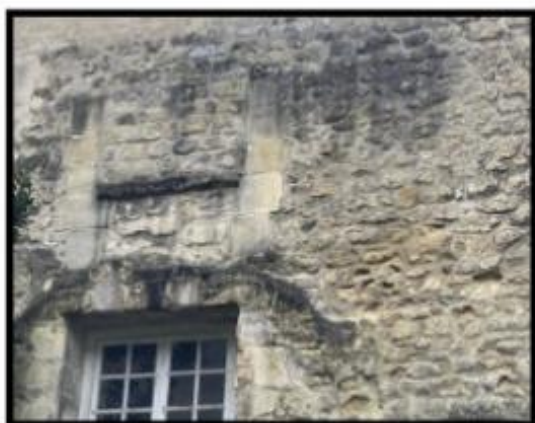
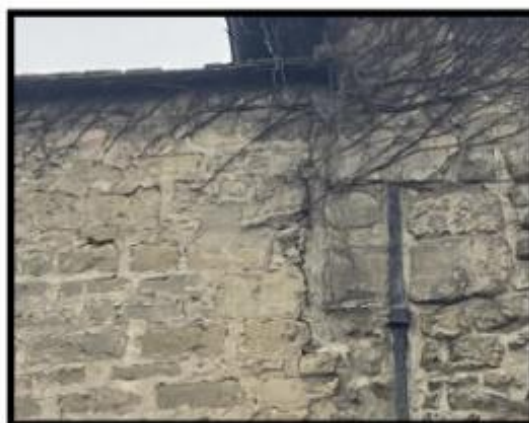
Façade Ouest

La façade Ouest est en pierre moellon contrairement aux autres qui sont en pierre de taille, ce qui lui donne un aspect différent. Peu de choses sont à prévoir sur cette façade. Il y a une zone assez encrassée au-dessus de la fenêtre la plus à droite (C1), à cause de deux appuis qui sortent légèrement de la façade.

Une fissure est présente au niveau de la jonction entre le bâtiment de la reine et son extension (C2).

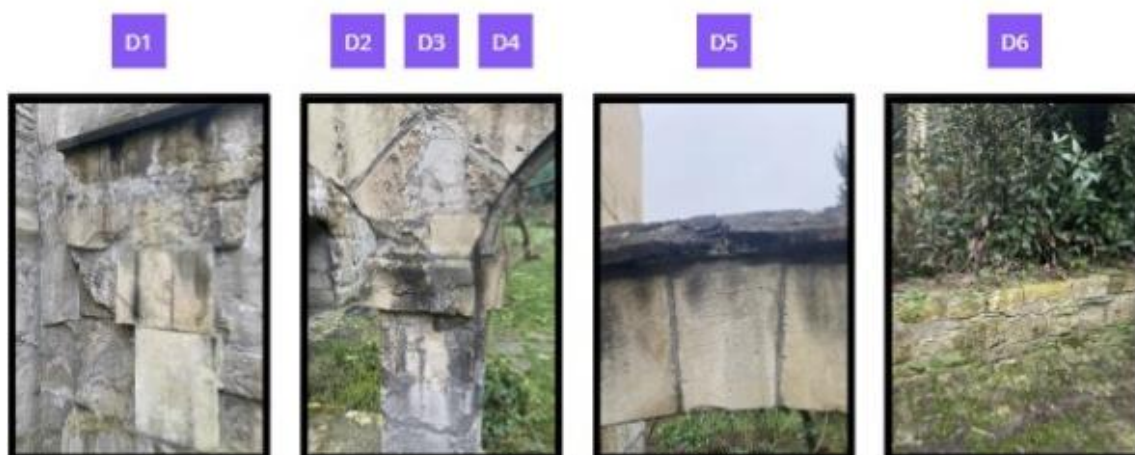
Clôture Sud

De nombreuses réparations effectuées sur la clôture de la cour de l'infirmerie (D1, D2, D3 et D4) ont été faites en ciment, notamment les joints. Ceci provoque la desquamation de beaucoup de pierres.

On remarque aussi la présence de colonisation biologique sur le muret (D6) qui est en contact avec de la végétation.

- Il faudrait veiller à remplacer plusieurs pierres de la cour de l'infirmerie qui sont cassées ou fissurées, au niveau des murets et du mur de clôture. L'eau qui s'y infiltre va accélérer la détérioration de ces éléments et aggraver les réparations à effectuer si rien n'est fait.

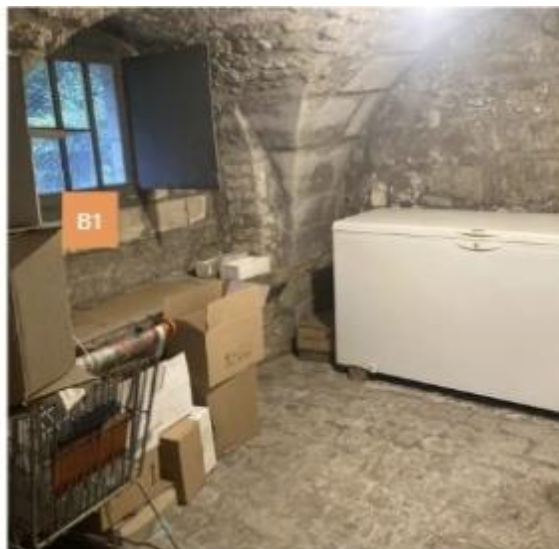
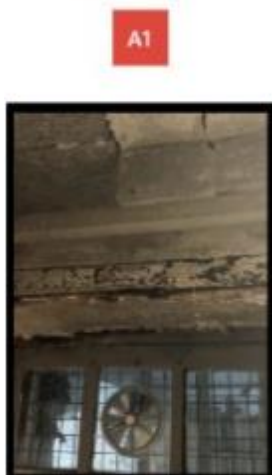
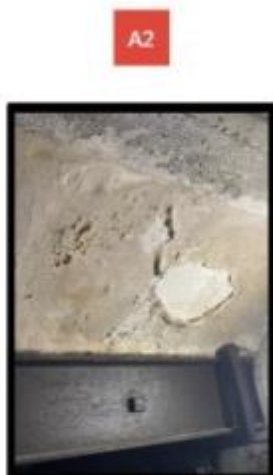
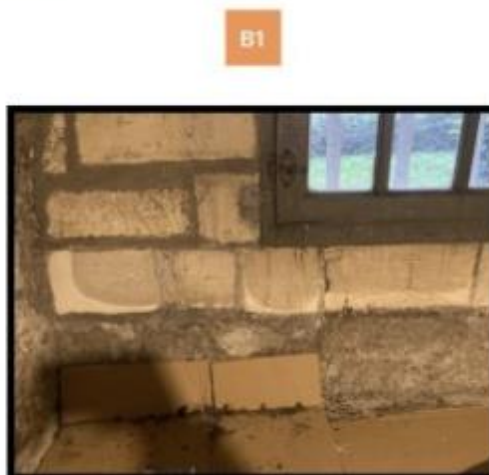
Cage d'escalier et Cave aux œufs

La cage d'escalier et la cave aux œufs sont plus saines que le reste des caves de la zone D. L'humidité présente dans les murs provoquent néanmoins plusieurs désordres. L'enduit qui recouvre le linteau de la fenêtre dans la cage d'escalier (A1) s'effrite, tout comme l'enduit présent au-dessus de la poutre (A2).

Dans la cave aux œufs, on remarque seulement la présence d'humidité dans le mur de la fenêtre (B2).

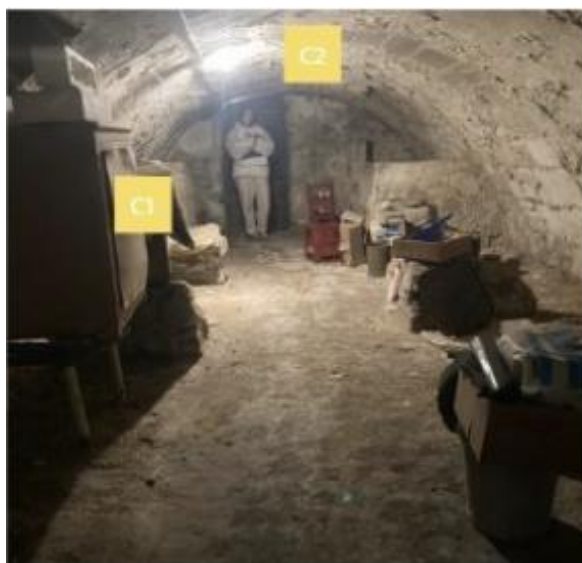
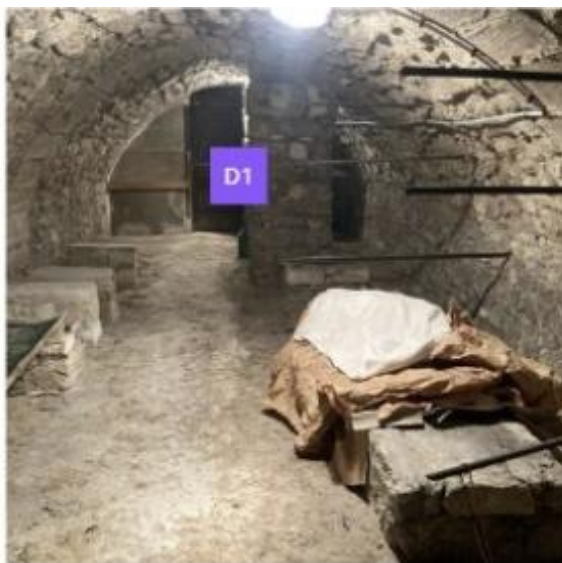
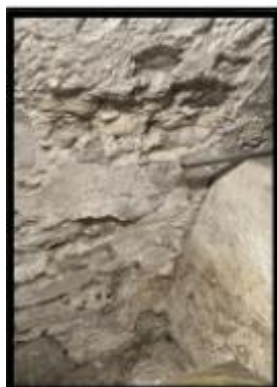
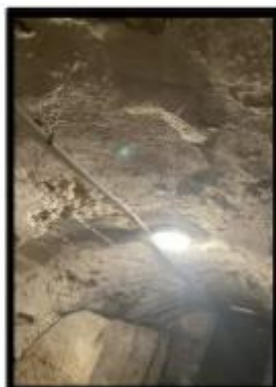
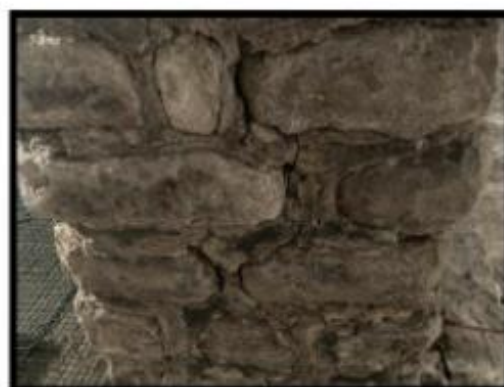
Les caves sont très humides à cause des rivières souterraines qui passent sous le Carmel et qui alimentent notamment le lavoir en eau. De ce fait, les enduits qui recouvrent les caves gonflent et se désagrègent (C1 et C2). Les joints du pilier qui soutient la voûte de la cave (D1) sont fissurés, également à cause de l'humidité.

- Pour les caves, l'ajout d'un système de ventilation mécanique serait bénéfique pour lutter contre l'humidité ambiante qui détériore les enduits. Les différents dispositifs de ventilation mécanique constituent, en effet, l'une des meilleures solutions en matière de lutte contre l'humidité. Il y a notamment, la ventilation mécanique insufflée, qui renouvelle l'air intérieur en injectant de l'air extérieur, préalablement filtré, chauffé et asséché ou la ventilation mécanique contrôlée, qui extrait l'air intérieur vicié.

- Les enduits des caves sont fortement dégradés du fait de l'humidité. C'est pourquoi il faut réaliser la purge de ces parements. Il faudrait ensuite les remplacer par l'application d'un enduit d'étanchéité, qui constitue un traitement de fond intéressant pour les caves humides. Cette solution hydrofuge enrobe les murs victime de moisissure, les sols poreux et en améliore sensiblement la résistance à l'humidité.
- Un dessalement des murs est à prévoir, notamment au niveau des murs de la tour qui sont très dégradés. Le dessalement par compresse permet de réduire les sels dans les matériaux de construction poreux, avec l'objectif de réduire sur le long terme les potentiels dommages. La compresse peut être appliquée en une ou plusieurs couches, à la main ou avec une machine à enduire, selon la sensibilité de la surface à traiter.

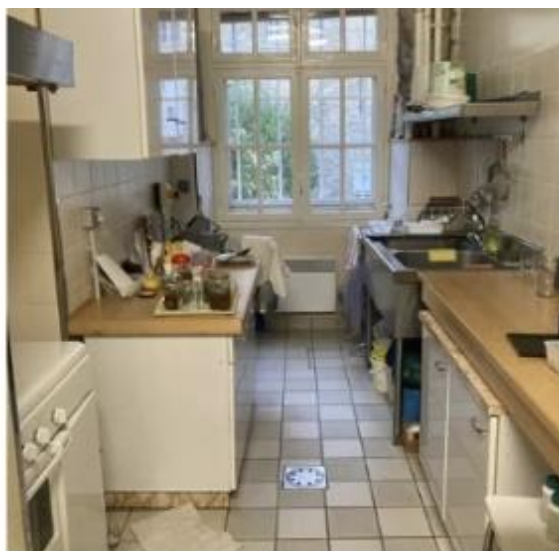
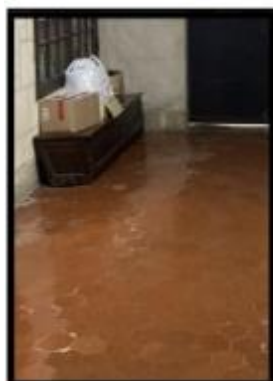
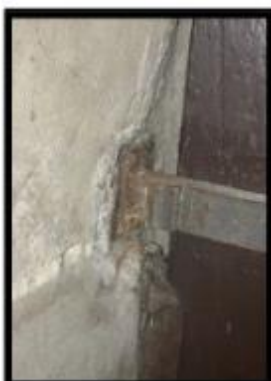
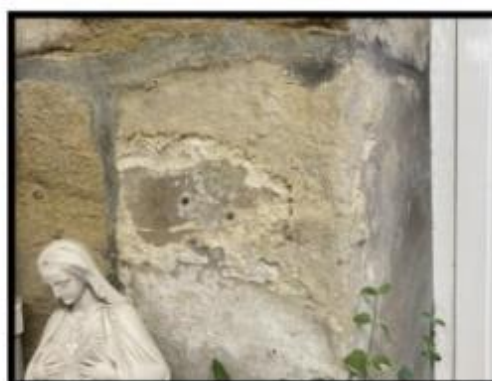
Cuisine et couloir

Le Rez-de-chaussée est en bon état, les cuisines ayant fait l'objet d'une rénovation récente. La présence d'humidité dans les murs et les joints en ciment provoque une désagrégation de quelques pierres de la cuisine (B1). Les gonds de la porte du couloir (A2) donnant sur la cour de l'infirmerie est rouillée.

Le plus gros problème se pose au niveau du sol du couloir (A1) qui est déformé, probablement à cause de l'humidité venant des caves juste en dessous. Cependant, les tomettes limitent les dégâts, puisqu'elles s'adaptent aux déformations grâce à leurs formes hexagonales.

- Il conviendrait de traiter la rouille au niveau de la porte du rez-de chaussée donnant sur la cour. Pour cela, il faut dans un premier temps décaper la rouille à l'aide d'une brosse métallique. Ensuite il faudra appliquer un traitement antirouille du type rustol pour arrêter sa prolifération et enfin appliquer deux couches de peinture antirouille.

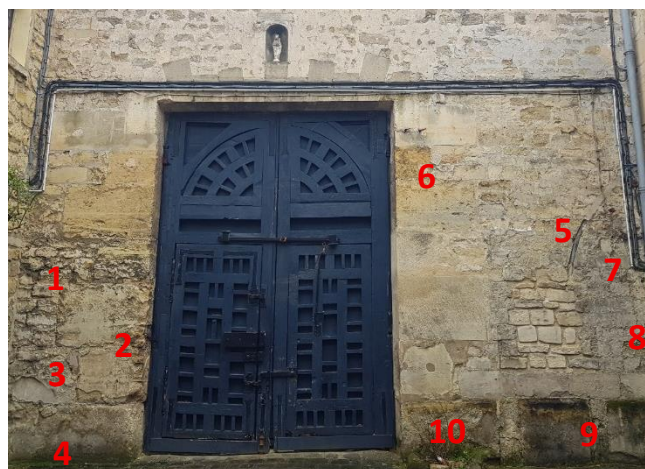
Humidité, colonisation
biologique, desquamation

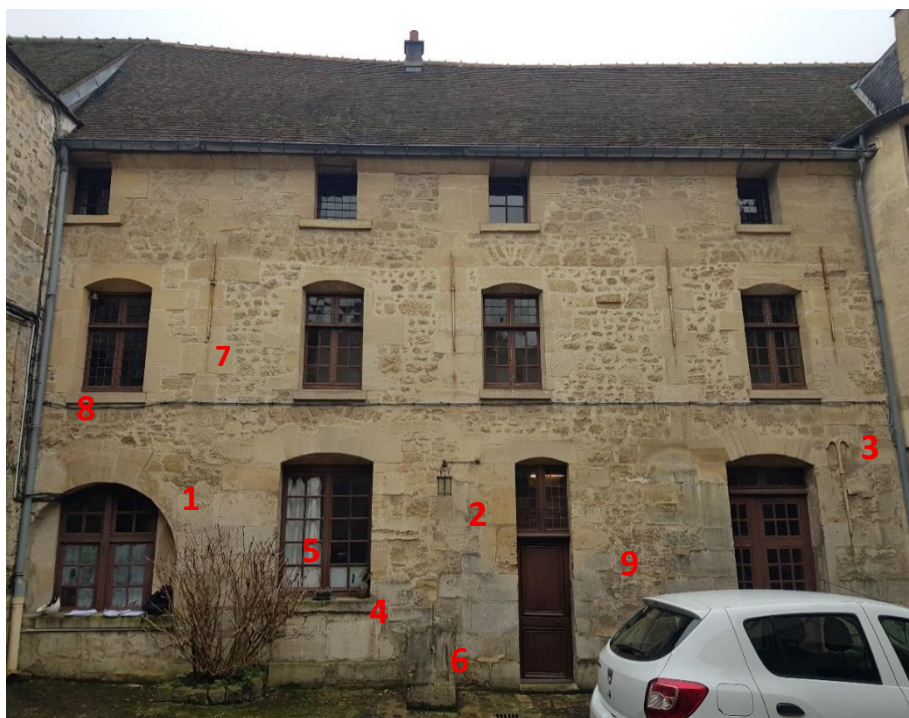
Décollement de l'enduit

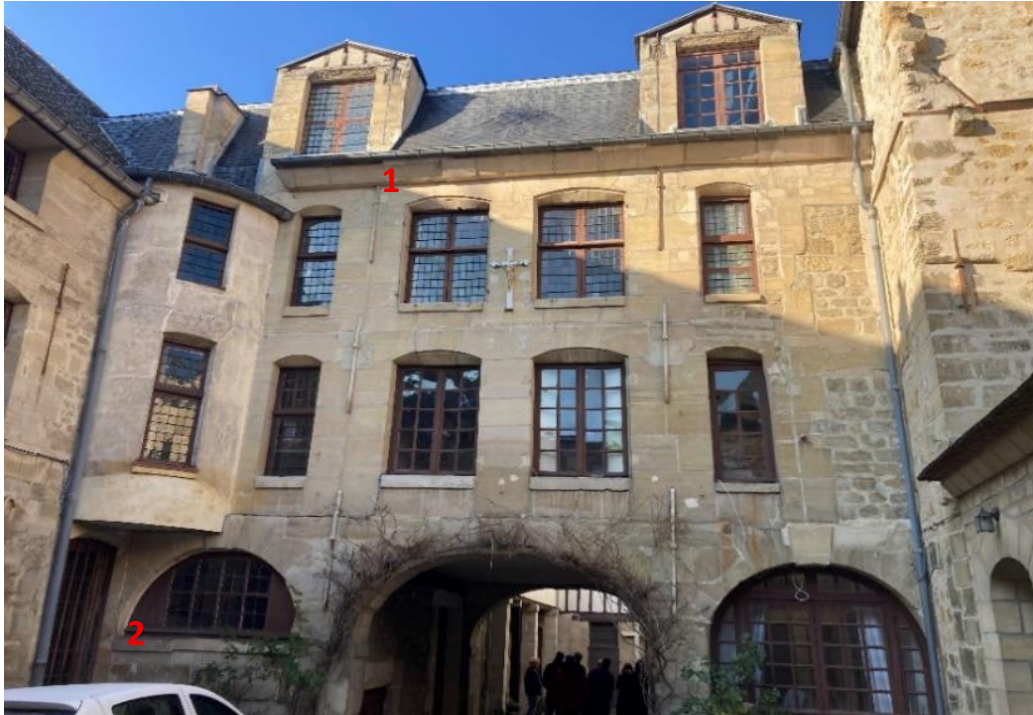
Desquamation

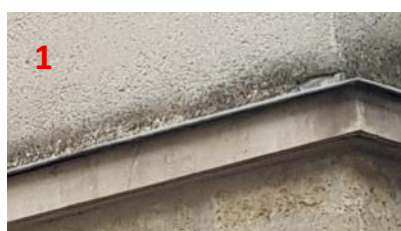
Humidité, colonisation
biologique

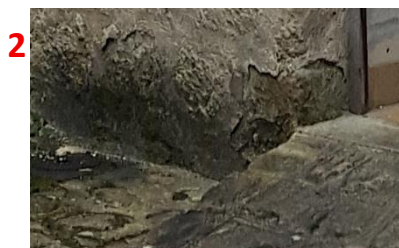
Remontées capillaires,
desquamation

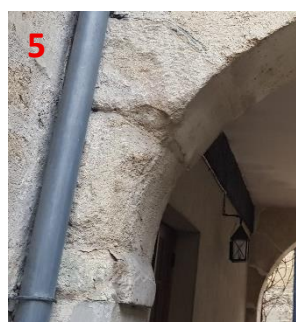
Desquamation,
décollement des joints

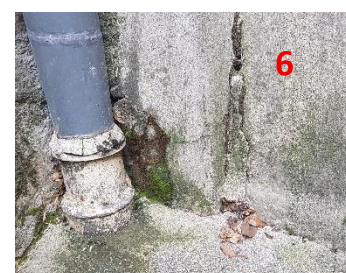
Suie noire, éclats et fissures
du mortier ciment,
colonisation biologique

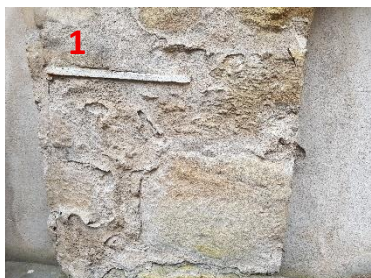
Desquamation

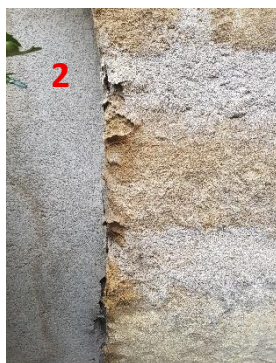
Boursouflure

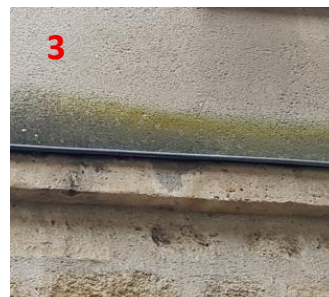
Humidité, algues vertes

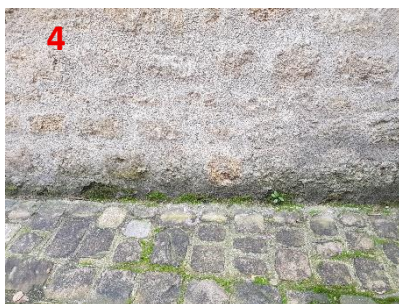
Remontées capillaires,
colonisations biologiques

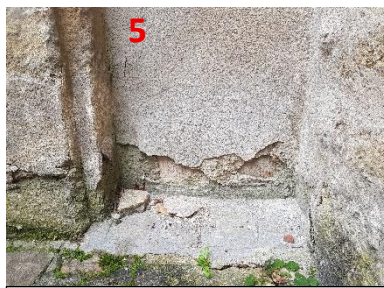
Décollement de l'enduit,
fissures

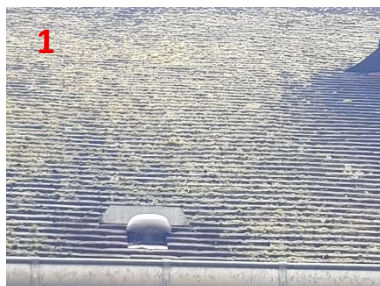
Mousse sur les tuiles

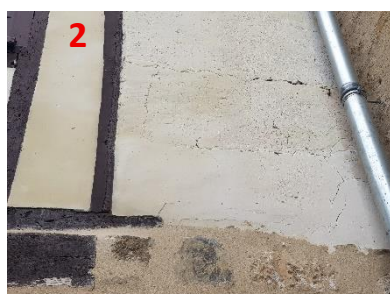
Fissuration du plâtre

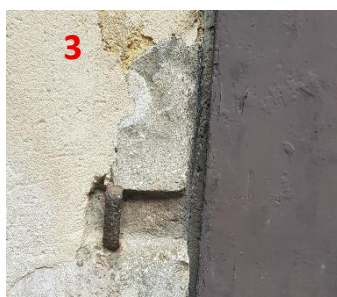
Enduit ciment de réparation

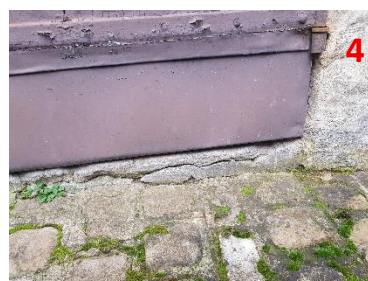
Fissuration de l'enduit ciment, éclats de la peinture, mousse

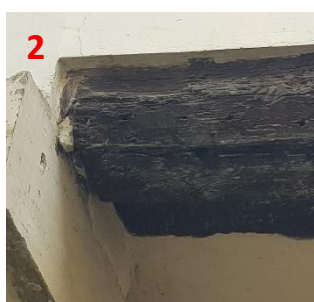
Eclats du plâtre

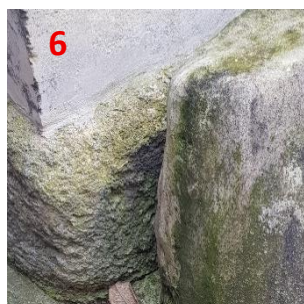
Desquamation, algues
vertes, humidité

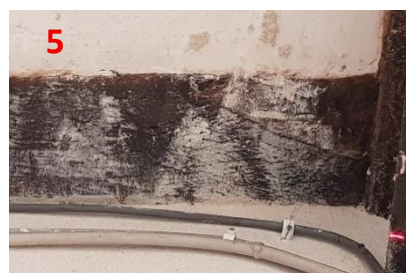
Champignons

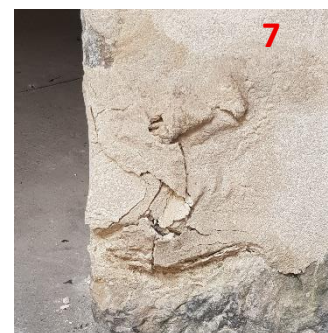
Eclats, décollement de
l'enduit

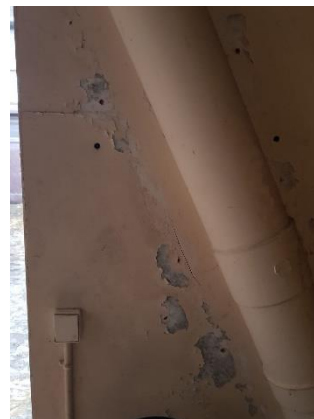
Pièce du charbon

Quelques désordres sont visibles dans la pièce du charbon, notamment de l'écaillage et du décollement de peinture.

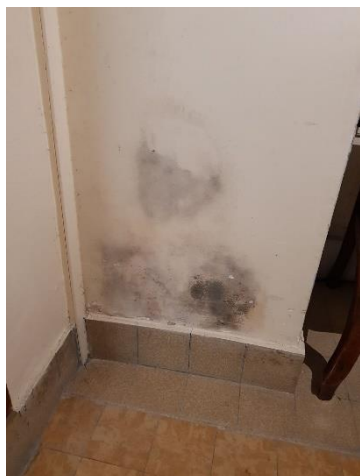
Pièce de l'ascenseur

On peut remarquer de la moisissure sur les murs de la pièce et sur l'arc en plein cintre. Un carreau en verre de la porte est cassé.

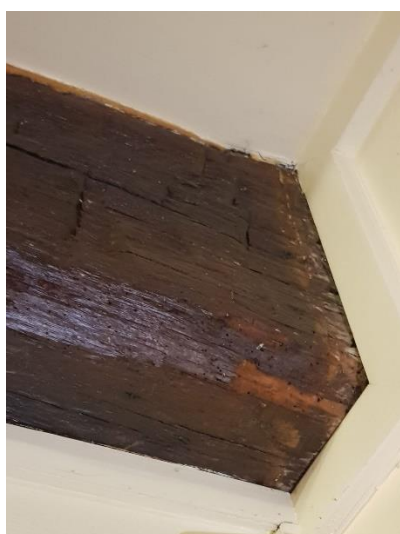
La poutre de la pièce est attaquée par des vrillettes et au niveau de sa jonction avec le mur présente des traces de moisissures.

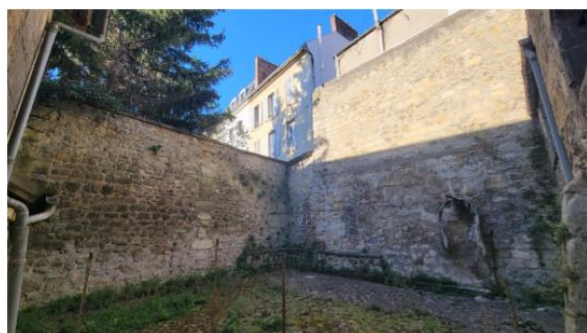
Cela va de soi, un fort besoin de discrétion et de préservation de l'intimité au sein du Carmel est obligatoire. Malgré cela, nous avons relevé du vis-à-vis dans plusieurs zones, où les immeubles voisins surplombent le carmel. Ils sont tout particulièrement observables dans plusieurs zones du jardin, dans la cour aux poules ainsi que dans le désert. Ce manque d'intimité contrevient en effet au principe fondamental de clôture religieuse qui structure la vie monastique.

Zones de vis-à-vis dans le jardin et dans la cour aux poules- photographies personnelles, 2025.

Afin de répondre à cette problématique tout en respectant l'esthétique naturelle et spirituelle du lieu, nous suggérons de mettre en place des brise-vues discrets et pérennes.

Dans cette démarche, il serait judicieux de procéder à l'installation de toiles en fibres de coco tendues, fixées par des mousquetons à des points d'ancrage légers et non intrusifs. Cela assurerait une occultation douce modulable tout en conservant une intégration harmonieuse dans le paysage.

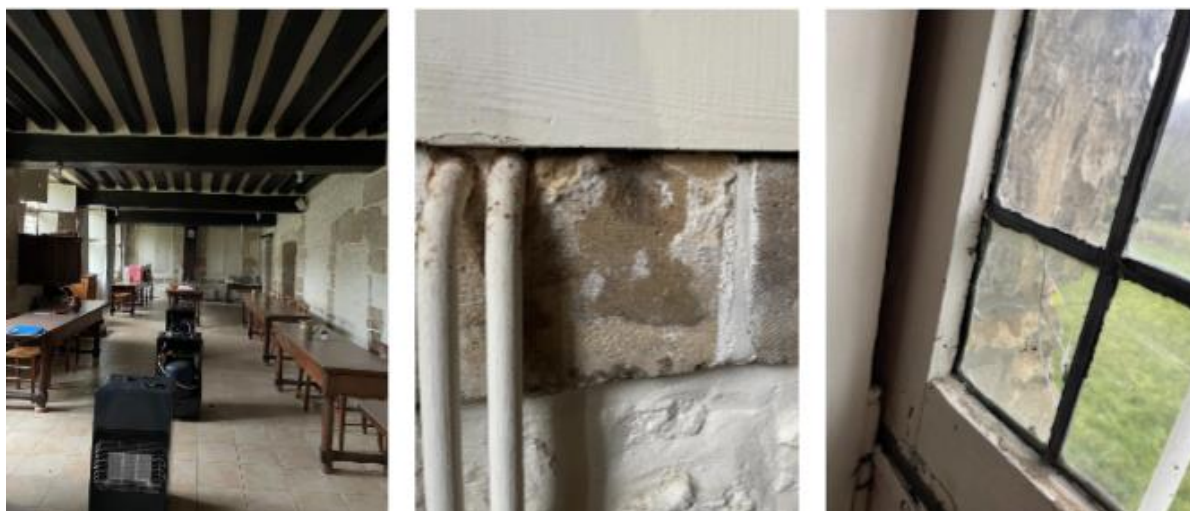
Rénovation du réfectoire :

Pour rappel, la pièce fait 75 mètres carré en surface au sol avec une hauteur sous plafond de 3,13 mètres. Les murs sont jointoyés au ciment provoquant des remontées capillaires et des résurgences de sels. Les fenêtres sont en simple vitrage, certains carreaux sont cassés laissant passer l'air frais. De fait, les sœurs utilisent des chauffages d'appoint au gaz afin de réchauffer la pièce lorsqu'elles doivent se restaurer mais cela aggrave le problème d'humidité dans la pièce.

Jean-Paul Pons, président de l'association du Vert Buisson, nous a fait réfléchir à un projet de réaménagement du réfectoire. En effet, comme vous l'aurez constaté, celui-ci nécessite une réhabilitation thermique importante afin que ce lieu redevienne fonctionnel et sain.
